# Uppföljning av reparationer

**Korsholms Högstadium**

**Bölesundsvägen 11B, 65610 KORSHOLM**

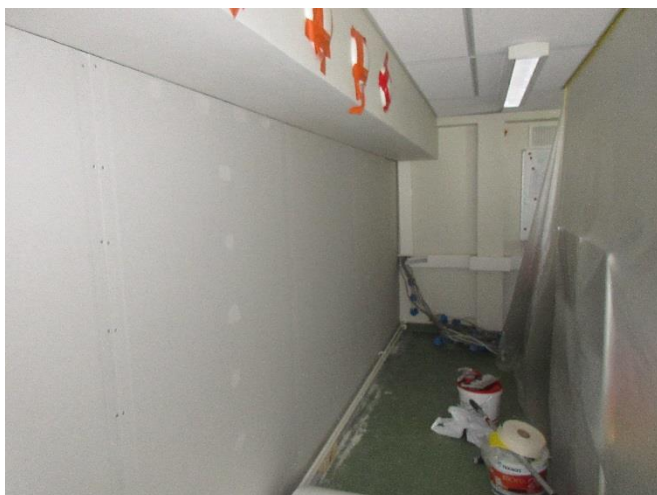
Bild 9. Lärarrumssida, innan målning.

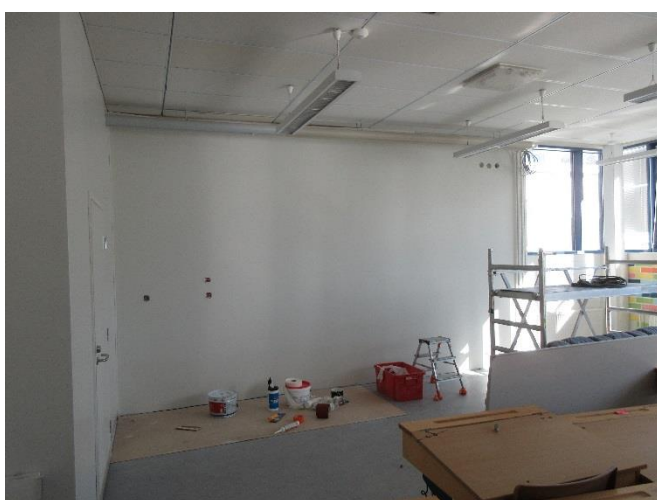
Bild 10. LM1, innan målning.

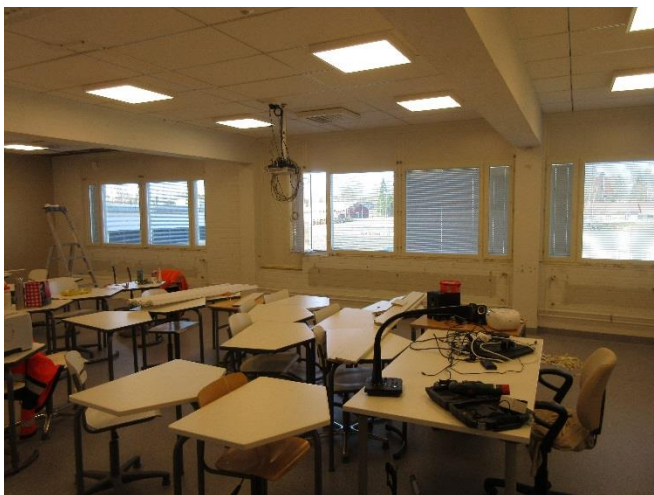
Bild 14. Färdigställnings av täthetsreparation.

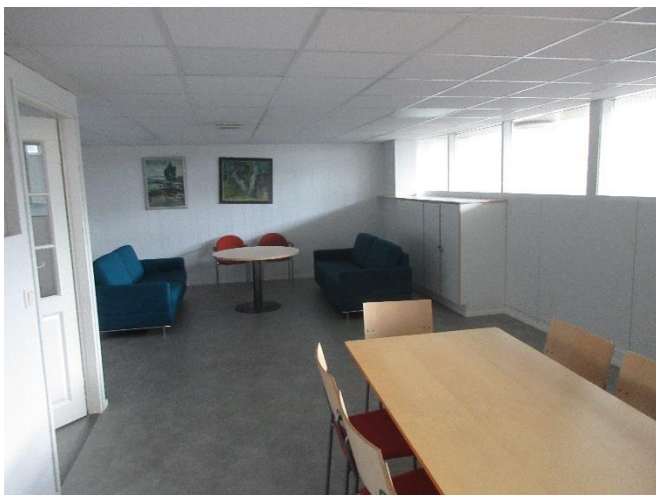
Bild 20. Bibliotek, återställt.

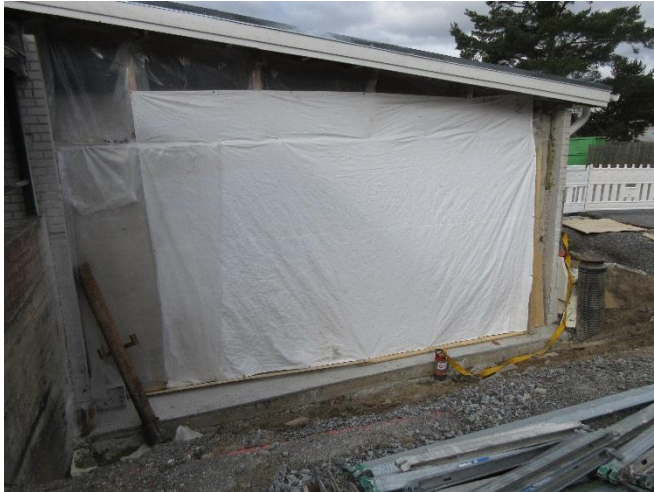
Bild 22. Väggen skyddad. Sluttning gjuten nertill. Ny dränering, beck i nedre kant samt ny isolering inväntas.

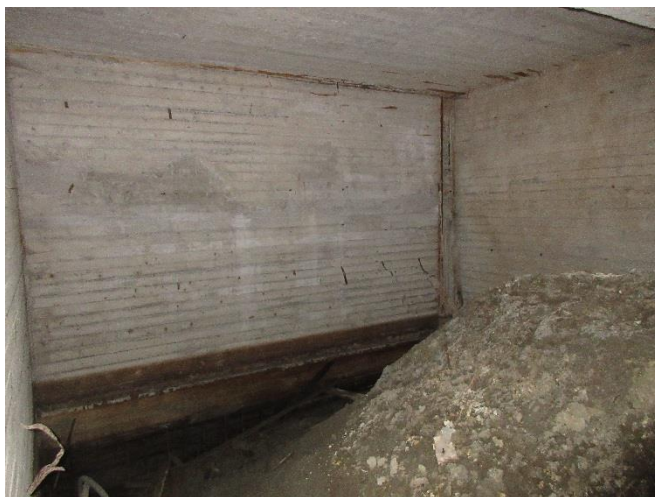
Bild 23. Utgångsläge. I krypgrunden fanns vatten och gammalt formverk.

Denna krypgrund hittades i samband med konditionsundersökningen. I krypgrunden fanns gammalt formverk från byggtiden. I krypgrunden fanns även fritt vatten. Krypgrunden tömdes på organiskt material och överflödigt fyllnadssand. Markduk monterades. En krossgrusbädd sattes in på området där ett golv skall gutas. En pumpbrunn som dränerar bort vatten ur marken monterades. Krypgrunden även undertrycksventileras så luft från krypgrund ej rör sig mot inomhusluften.

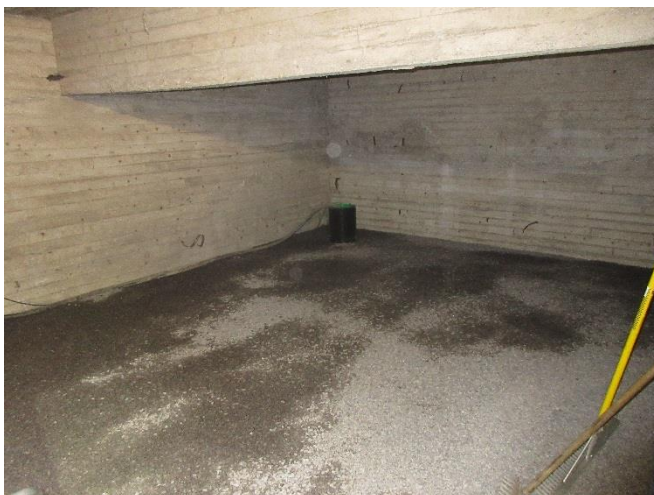
Bild 26. Krossbädd inför kommande golvjutning.
