# Saneerauksen seuranta

## Yhteenveto ajalta 1.1-7.5.2020

Tuovilan koulu

7.5.2020

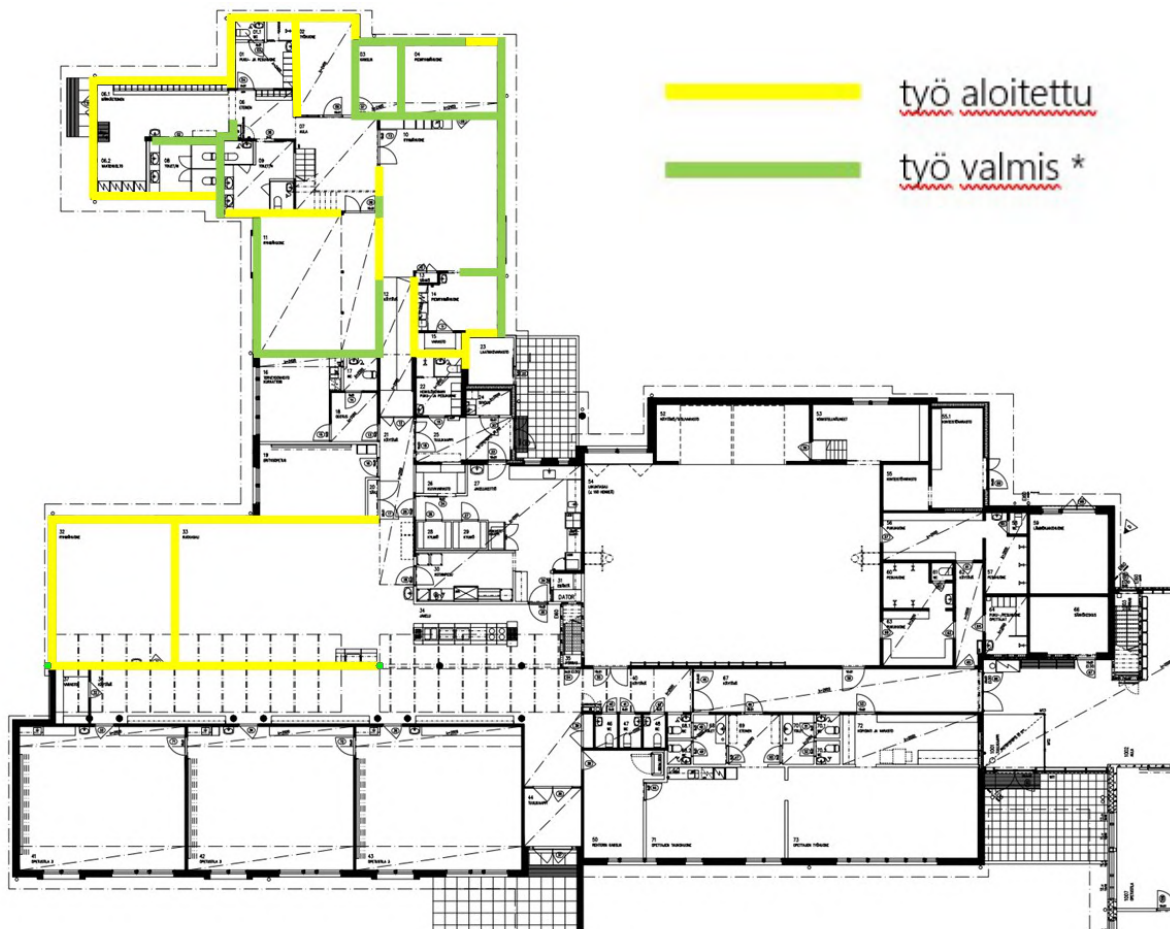
Kuva 3. Seinien alaosien korjausvaiheet 28.4.2020.

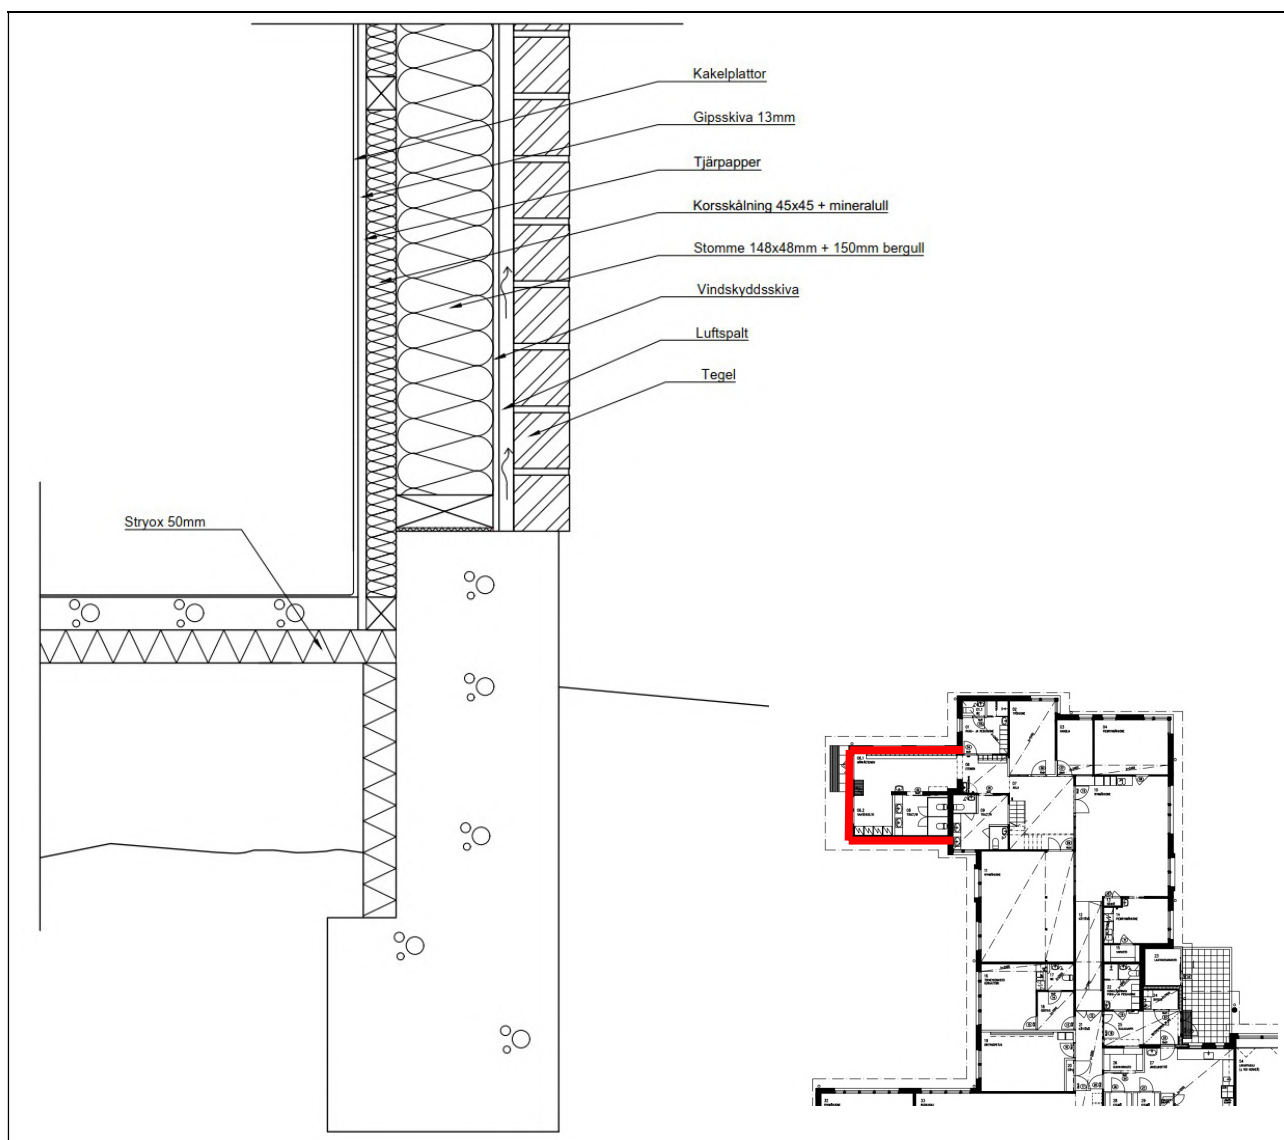
#### Ulkoseinä 1:

Kuva 4. Piirustus esittää ulkoseinien tämänhetkistä rakennetta punaisella merkityllä alueella. Nämä seinät ovat toteutettu eri tavalla, kuin muut päiväkodin alueen ulkoseinät. Rakenteen toteutustapa toimii kosteusteknisesti paremmin, kuin muut ulkoseinät. Sokkelia vasten olevassa sisemmässä eristevillassa todettiin poikkeavaa mikrobikasvua, joka voi johtua kosteuden tiivistymisestä sokkelin sisäpintaa vasten. Tämä osa seinästä uusitaan. Poikkeuksena on ulkoseinä WC:n kohdalla, joka uusitaan kauttaaltaan yläpohjaan asti.

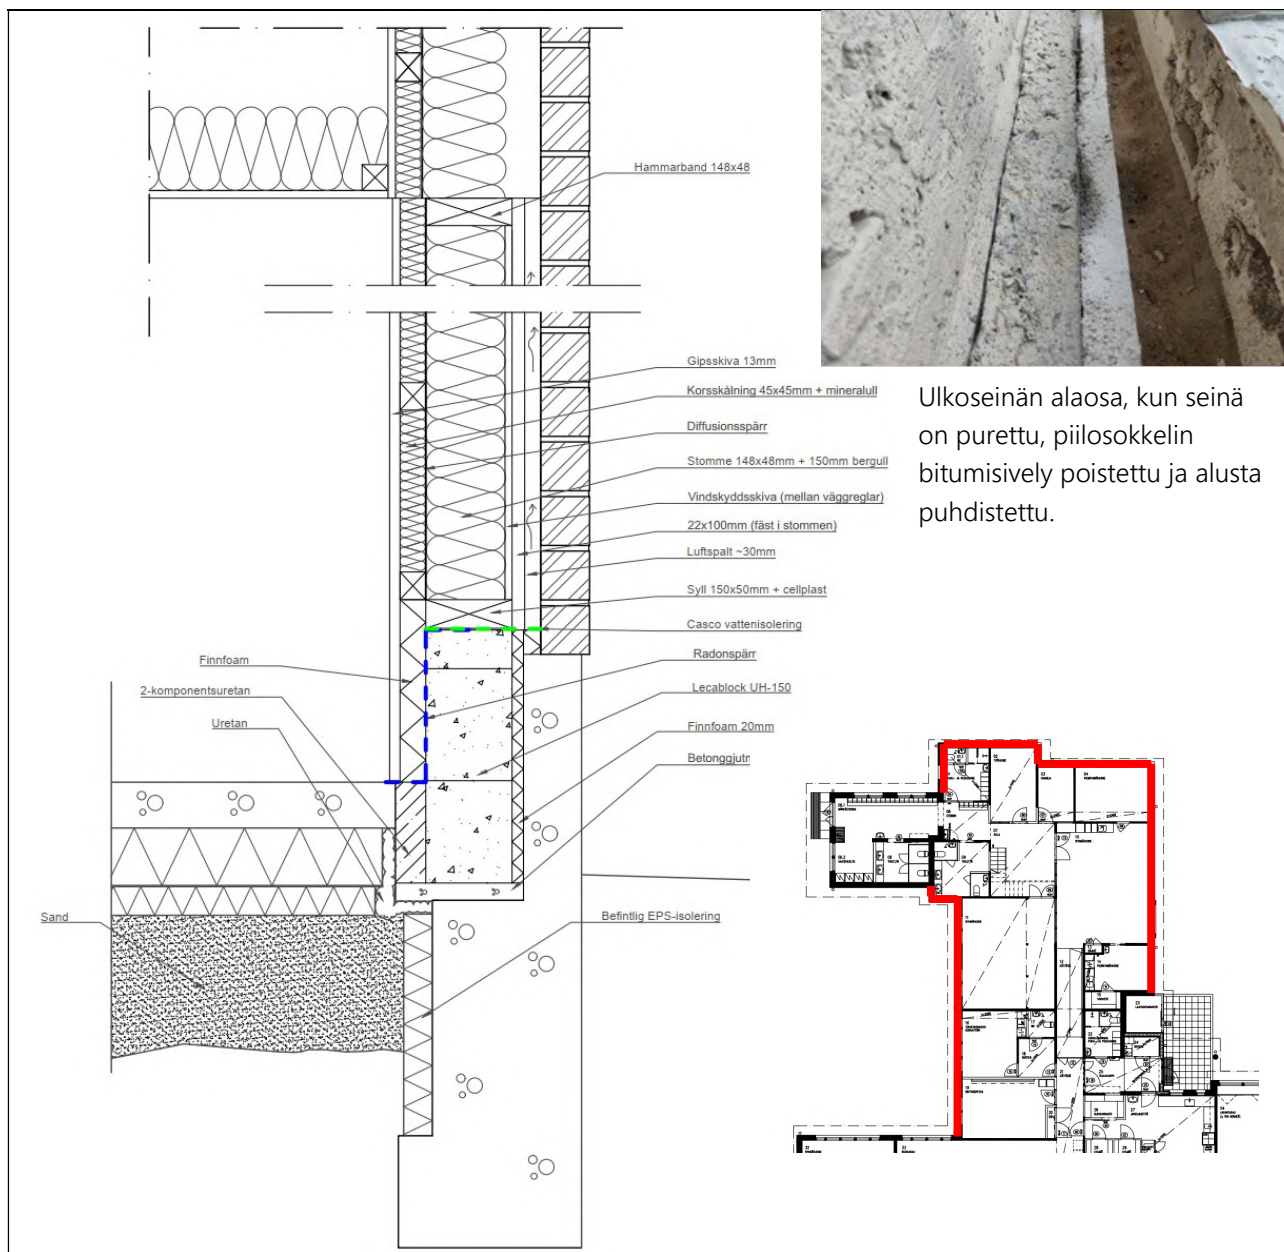
## Ulkoseinä 2:

Kuva 5. Päiväkodin alueella ulkoseinät, jotka on kuvassa merkitty punaisella, toteutetaan piirustuksen mukaisesti.

- Ulkoseinät puretaan yläpohjaan asti. Ulkoseinien alapohjaliitoksesta poistetaan kaikki materiaali sokkelieristystä lukuun ottamatta. Myös valesokkelin bitumisively ja puuosat poistetaan, ja alusta puhdistetaan.
- Uretaanivaahtoa lisätään sokkeli- ja alapohjaeristykseen väliin niin, että se sulkee yhteyden maaperään.
- Pohja tasoitetaan betonivalulla, ja betonipinta suljetaan kosteus- ja emissiosululla (Florasil TS).
- Tämän päälle muurataan 2,5 Leca-harkkoa, jotka eristetään ulkopuolelta 50 mm Finnfoamilla, ja sisäpuolelta 2-komponenttiuretaanilla.
- Radoneristys kulkee lattialaatan päältä Leca-harkon päälle. Radoneristys liitetään tiiviisti tiilimuuraukseen vedeneristeellä.
- Alajuoksun alle tulee neopreenikaistale.

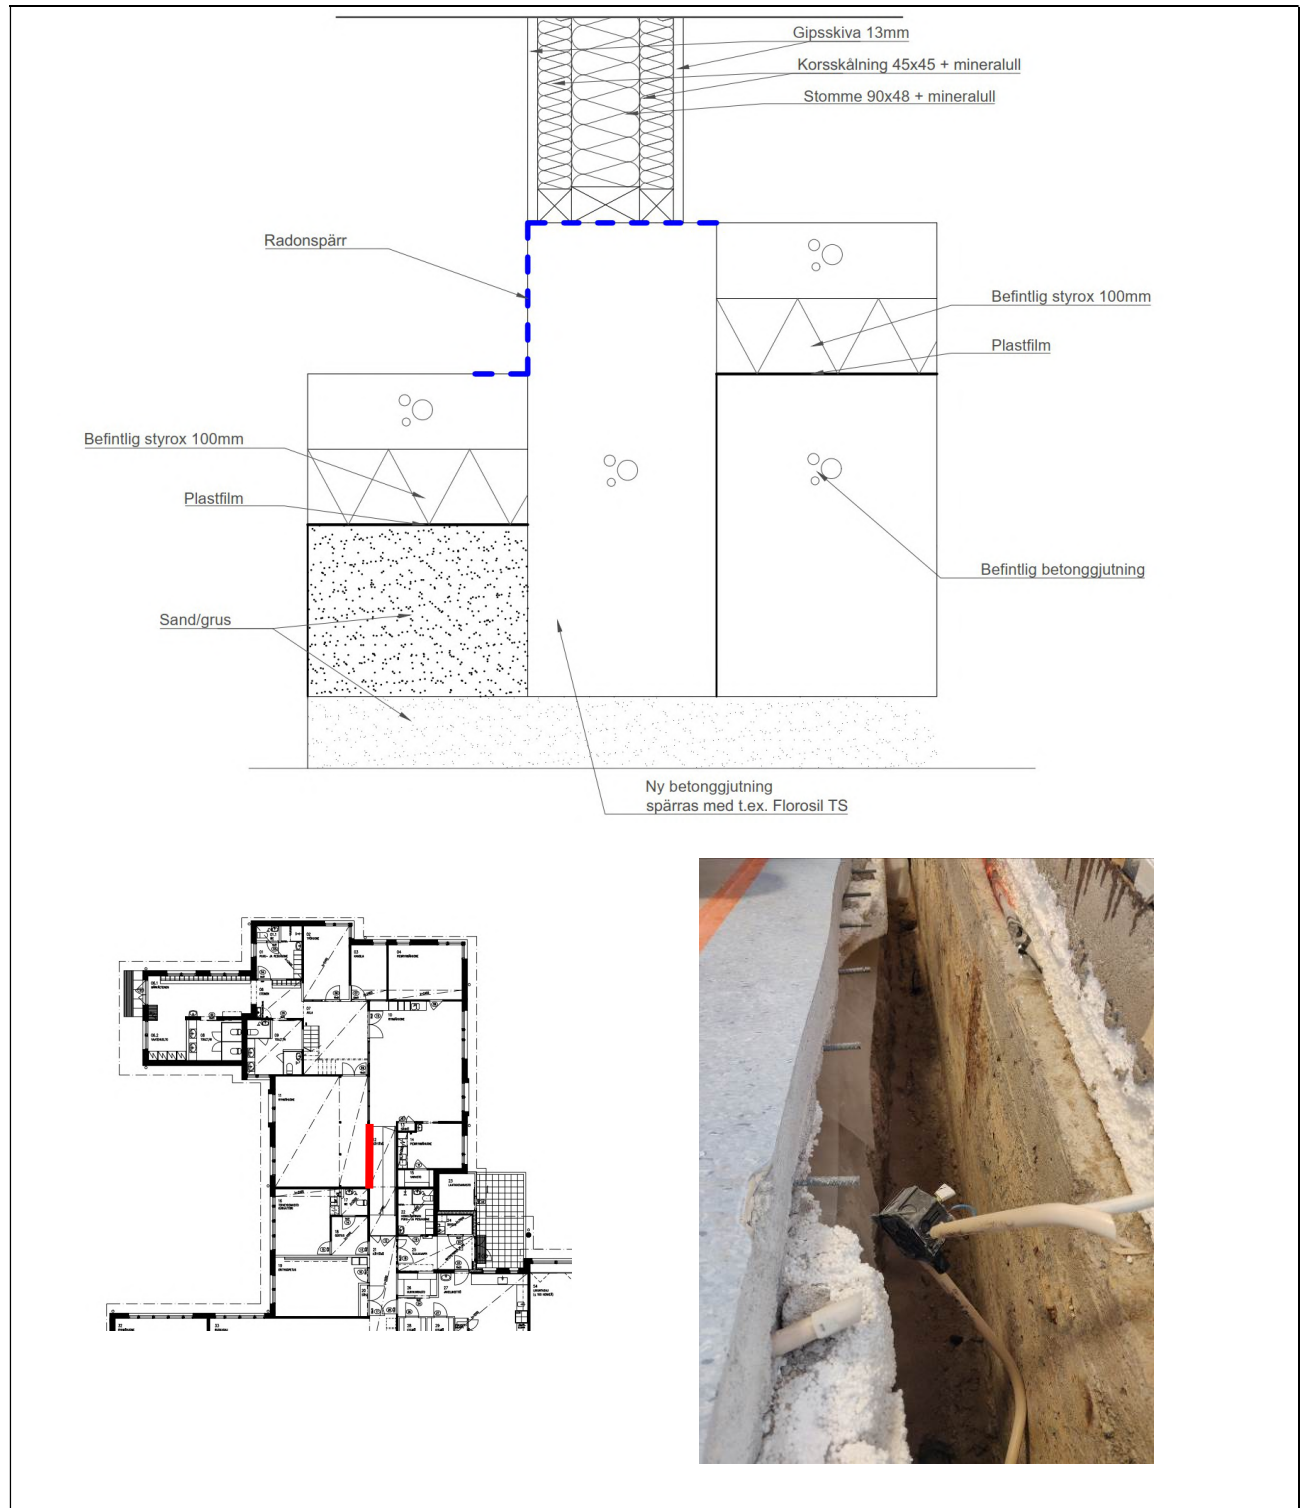
## Rampin väliseinä:

Kuva 7. Rampin punaisella merkityn väliseinän alaosissa todettiin aistinvaraisesti selviä mikrobi- ja lahovaurioita.

- Kaikki materiaali poistettiin, ja syvennys puhdistettiin.
- Seinän alaosa täytettiin betonivalulla lattiavalun yläreunaan asti.
- Betonivalun pinta käsiteltiin kosteus- ja emissiosululla (Florosil TS).
- Päälle asennettiin radonsulku.

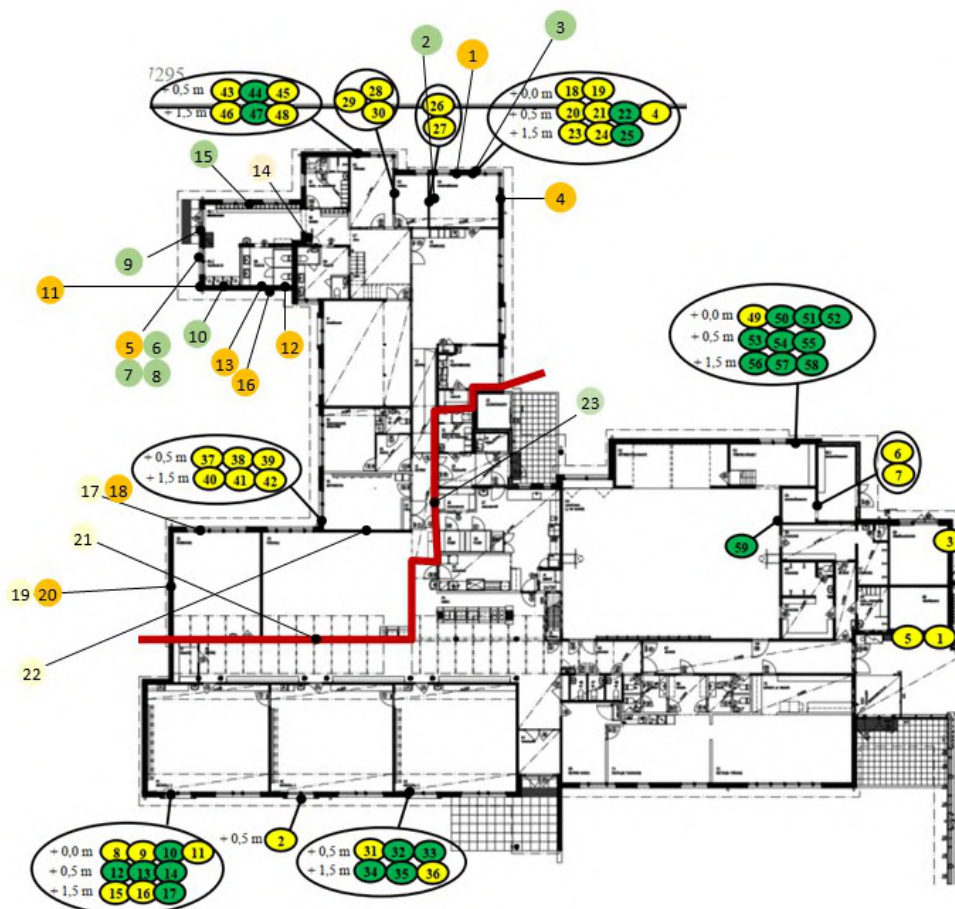
Kuva 8. Yhteenveto seinärakenteista otetuista mikrobinäytteistä, ja niiden tuloksista. Pohjapiirustukseen on merkitty sekä tutkimuksen (v. 2018), että saneerauksen (v. 2020) aikana otetut materiaalinäytteet.

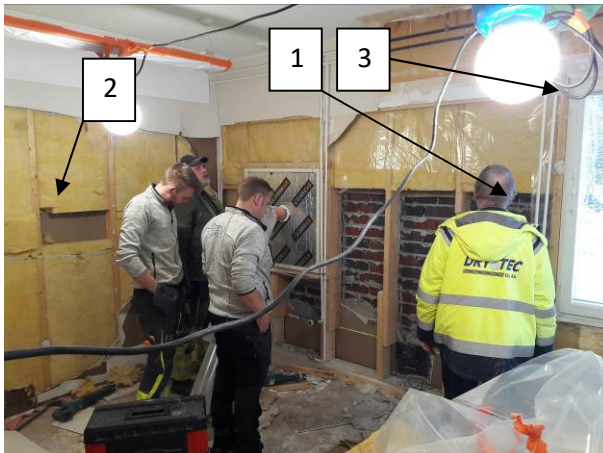
Kuva 9. Huone 4 helmikuun alussa. Kohdat, joista otettiin materiaalinäytteet, on merkitty kuvaan.

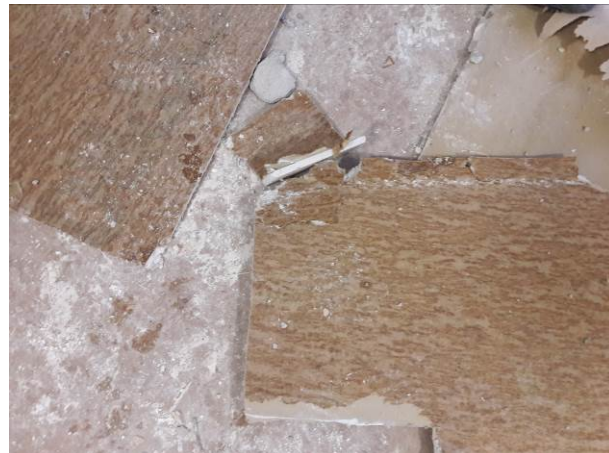
Kuva 10. Huone 4. Alkuperäinen tuulensuojalevy esillä olevalta noin 0,5-1,5 m korkeudelta oli kauttaaltaan kosteusjälkien peittämä.

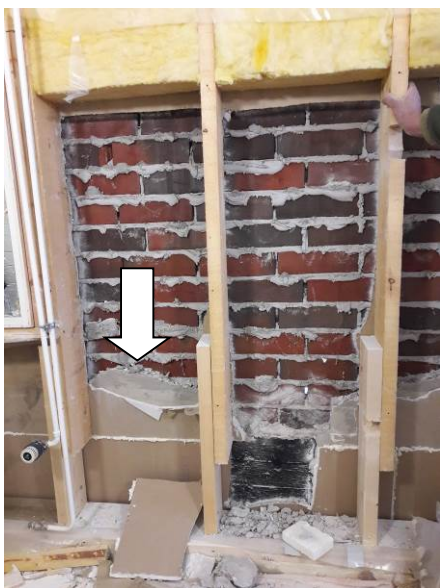
Kuva 11. Huone 4. Korkea kasa laastia on tukkinut julkisivumuurausten takana olevan tuuletusraon (keskeltä laastikasauma on hakattu pois). Ylöspäin tuuletusrako oli auki. Sokkelin bitumisively näkyy mustana alueena. Muuraus on epätiivis. Viistosade on päässyt muurausten läpi ja kastellut laastin.

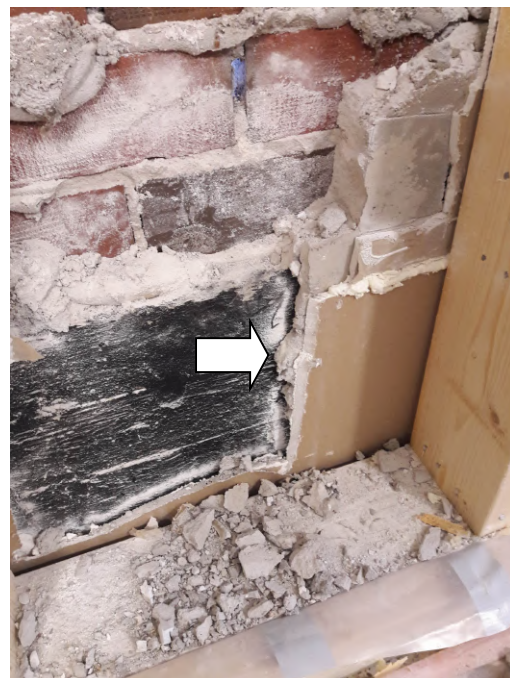
Kuva 12. Huone 4. Laasti on tunkeutunut sokkelin ja tuulensuojalevyn väliin. Märkä laasti ei ole päässyt kuivumaan ulospäin, ainoastaan sisään, ja osaltaan aiheuttanut hyvin kosteat olosuhteet alaseinän rakenteisiin. Tässä 21 cm piilosokkelin alaosa maan pinnan alapuolella.

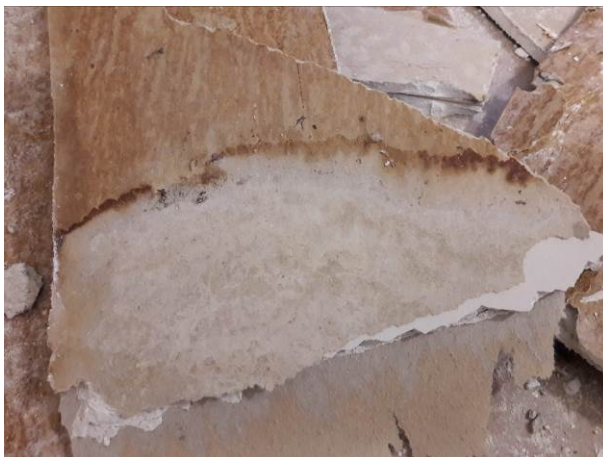
Kuva 13. Huone 4. Kosteusjäljet pysähtyvät siihen kohtaan, jossa levy on ollut laastikasaumaa vasten.

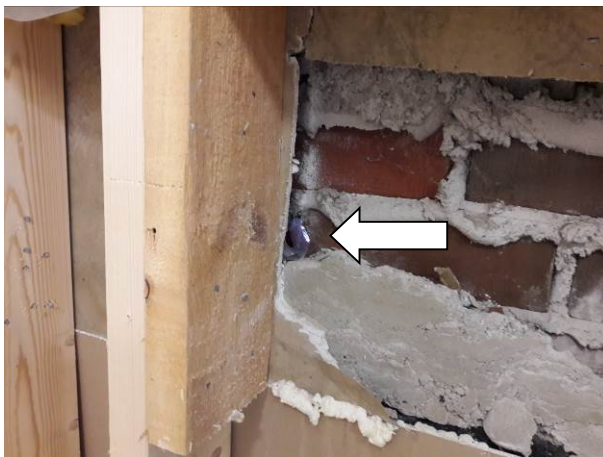
Kuva 15. Huone 04. Halkaisijaltaan 5 cm kokoinen reikä julkisivumuurauksessa.

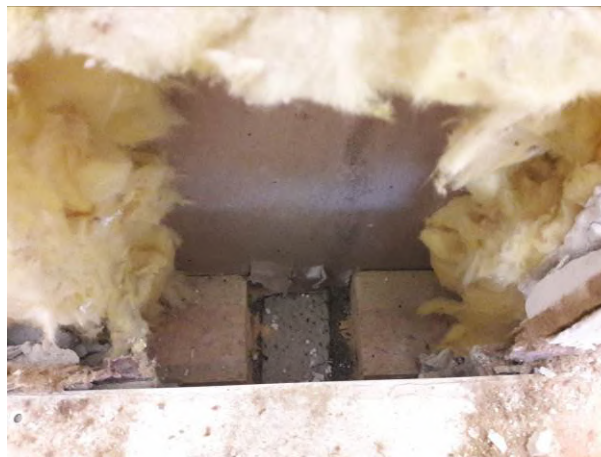
Kuva 16. Huone 4. Väliseinän alaosa avattuna. Tutkimuksessa v. 2018 todettiin että eriste alajuoksun päältä on mikrobivaurioitunut

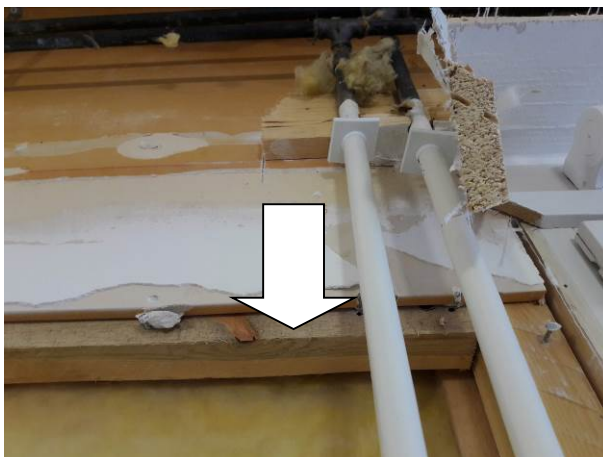
Kuva 17. Huone 4. Pala kipsilevyä otettiin kohdasta, jossa oli tummentunutta puuta alla (näyte nro 3). Ikkunan pieli. Näytteenotto tehtiin vaurioepäilyksen takia (ei vauriota).

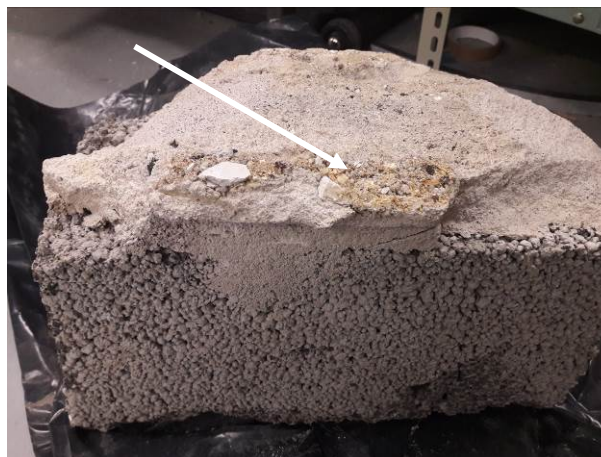
Kuva 18. Vuonna 2015 korjauksessa lisätyn Leca-harkon alapuolelta otettiin materiaalinäyte. Näyte otettiin orgaanisesta materiaalista (nuoli). Leca harkon alla oli voimakas mikrobiperäinen haju. Leca hakko on honeesta 4. Materiaalinäytteessä oli vahva viite vauriosta.

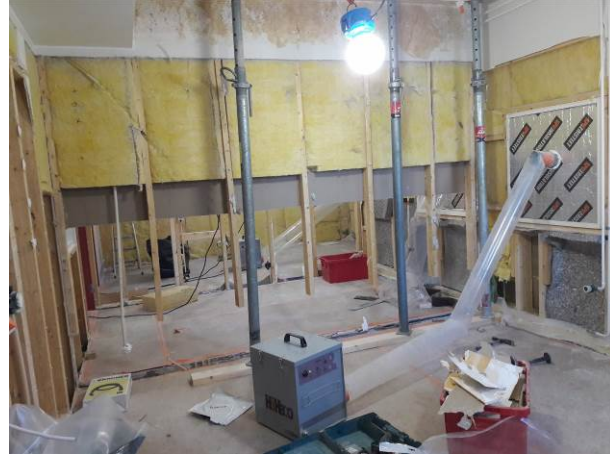
Kuva 20. Huone 4. Väliseinien alaosat on purettu 1,5 m asti. Näkymä huoneisiin 2 ja 3.

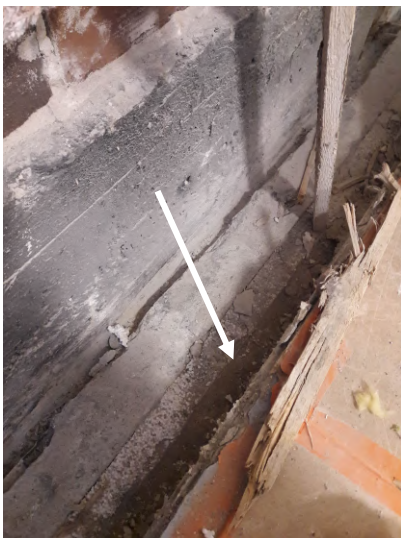
Kuva 21. Huone 10. Ulkoseinän alaosa purun jälkeen. Maaperästä on ollut ilmayhteys seinärakenteeseen, nuoli osoittaa leveää rakoa maata.

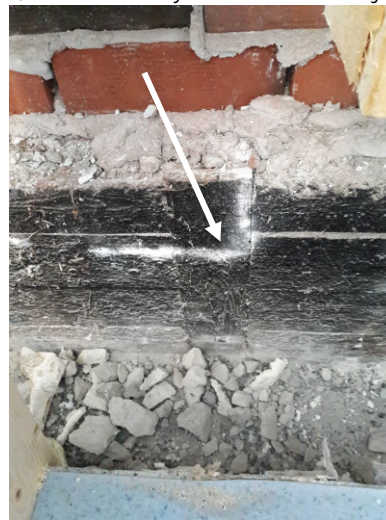
Kuva 22. Huone 10. Piilosokkelissa oli puuta valussa (nuoli). Puut poistettiin. Myös sokkelin bitumisively poistettiin jyrsimällä.

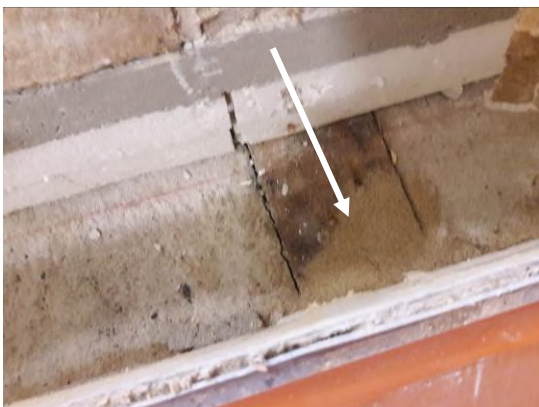
Kuva 23. Huone 3/4. Väliseinän alaosan valussa oli puuta (nuoli). Puuta on vaikea poistaa kokonaan koska sitä ulottuu myös lattian alle. Puut poistetaan näkyvältä osalta.

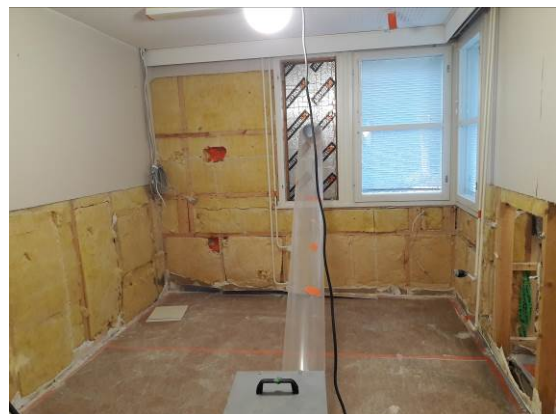
Kuva 24. Huone 2. Vuonna 2018 tutkimuksen aikana tehdyt näytteidenotot ulkoseinästä näkyvät oransseina kohtina.

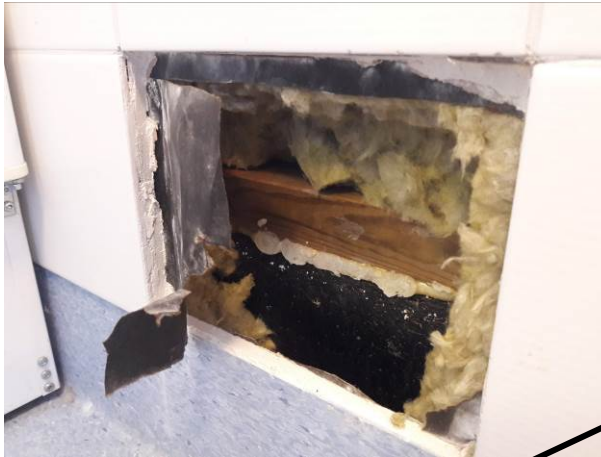
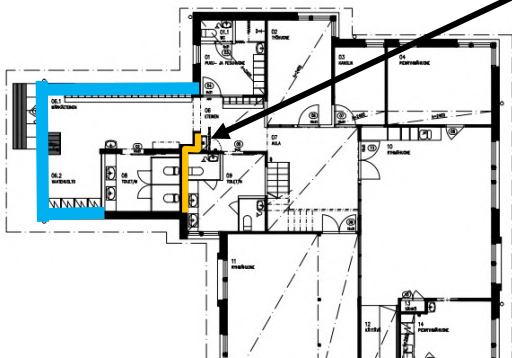
Kuva 25. Huone 6 (eteinen). Pintarakenne on keraaminen laatta, kipsilevy ja bitumipaperi. Levyssä ei ole vedeneristystä. Seinät ovat rakennettu myöhemmin kuin muu rakennus (sinisellä merkitty). Rakenne on kosteusteknisesti toimivampi kuin muissa ulkoseinissä.

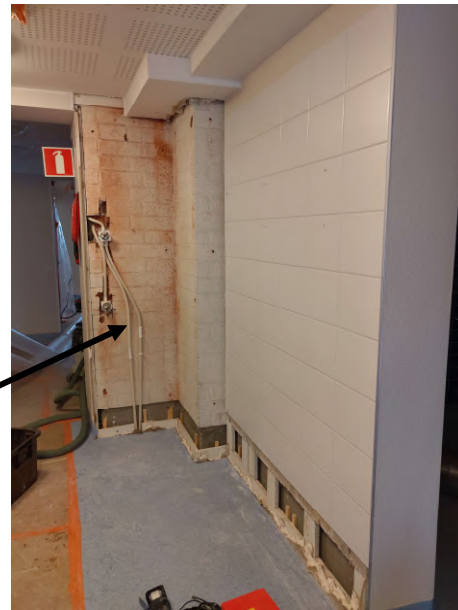
Kuva 26. Huone 6. Alkuperäisen ulkoseinän väliseinä (nuoli). Merkitty keltaisella viivalla piirustukseen. Seinä purettiin ja uusittiin (katso kuvat 37, 40 ja 42).

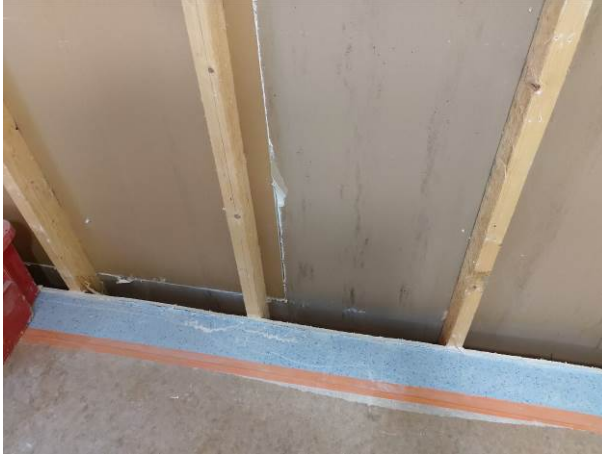
Kuva 29. Huoneiden 11/9 väliseinä (huoneen 11 puolelta katsottuna). Tähän on joskus vaihdettu levy paikkaamalla. Toisella puolella on huone 09 (WC).

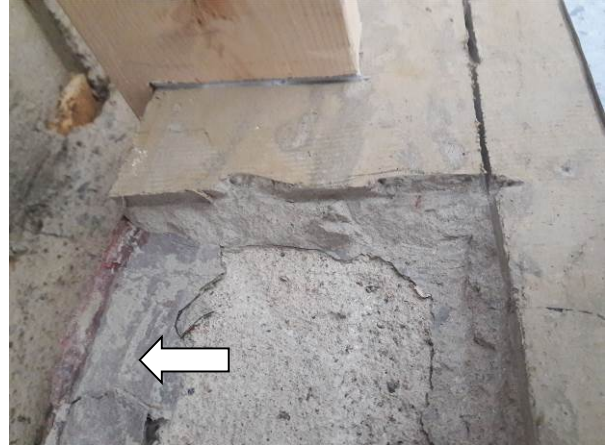
Bild 30. Huone 10. Ulkoseinän kohdalla sulkukäsittelyn ja tasoitteen välissä on jonkinlaista tiivistys- tai eristysmassaa (nuoli). Tasoitekerros on todella paksu, noin 15-20 mm.

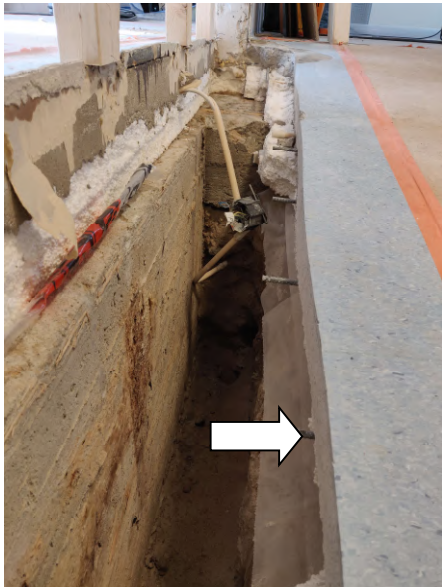
Kuva 31. Rampin yläosa, eli huoneiden 10 (käytävän) ja 11 välinen seinä. Seinän alaosissa todettiin aistinvaraisesti selviä vaurioita, mm. lahovaurioita. Käytävän alla on hiekka/soramaatäyttö (nuoli). Seinän alaosassa myös hiekkaa.

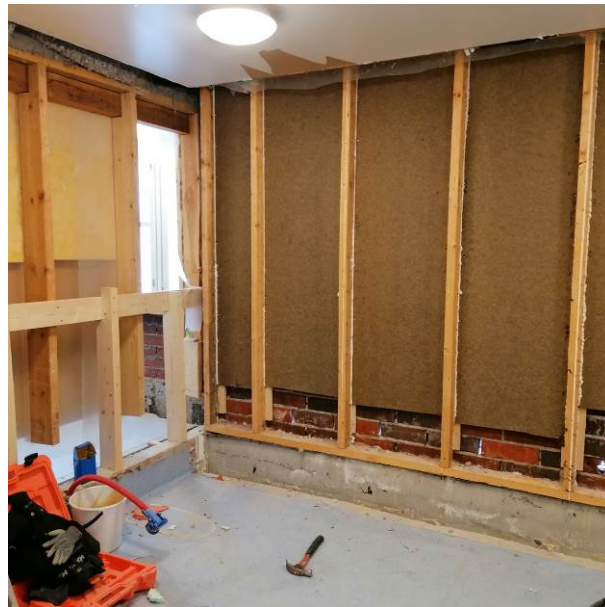
Kuva 41. Huone 6. Päiväkodin eteisen WC. Ulkoseinä purettiin yläpohjaan asti. Uusi tuulensuojalevy asennettu osittain.

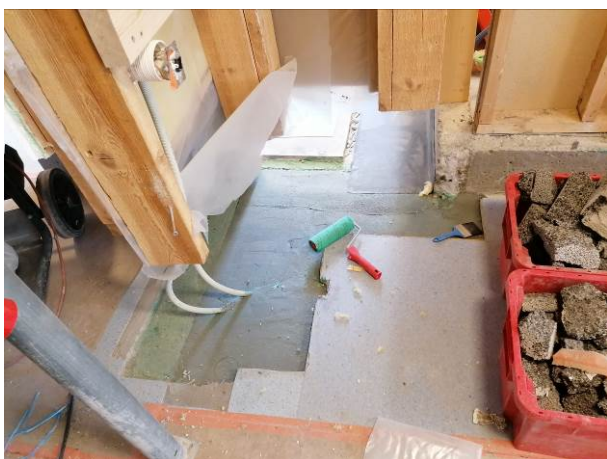
Kuva 42. Vanhan ulkoseinän alaosa purettu, saneerattu ja täytetty. Kohta merkitty nuolella kuvassa 40. Katso myös kuva 37, jossa näkyy tilanne ennen lopullista valua.

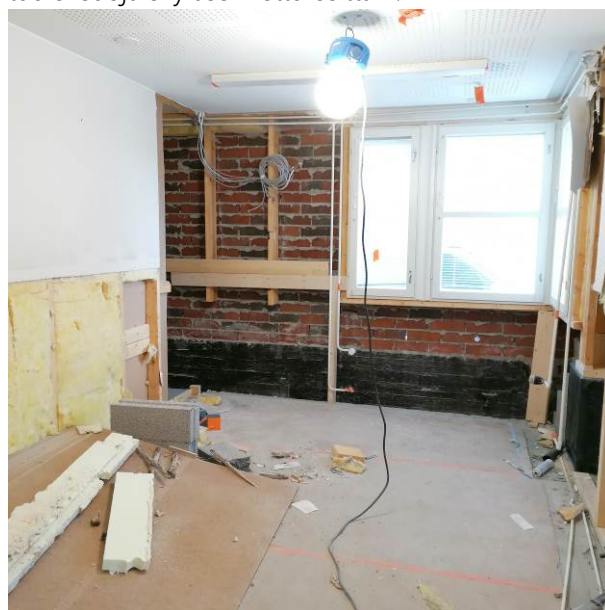
Kuva 43. Huone 2. Etuvassamalla avattu käynti viereiseen kylpyhuonetilaan. Ulkoseinien saneeraus on vielä vaiheessa.

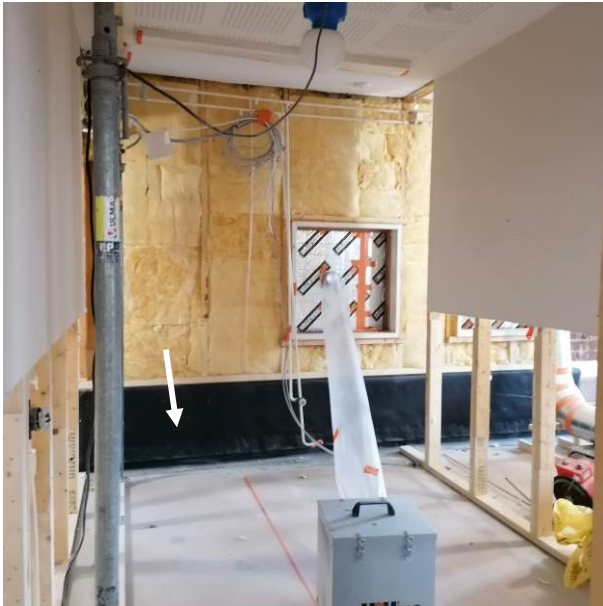
Kuva 44. Huone 3. Ulkoseinän radonsulku on paikoillaan (nuoli) ja uudet eristeet seinässä.

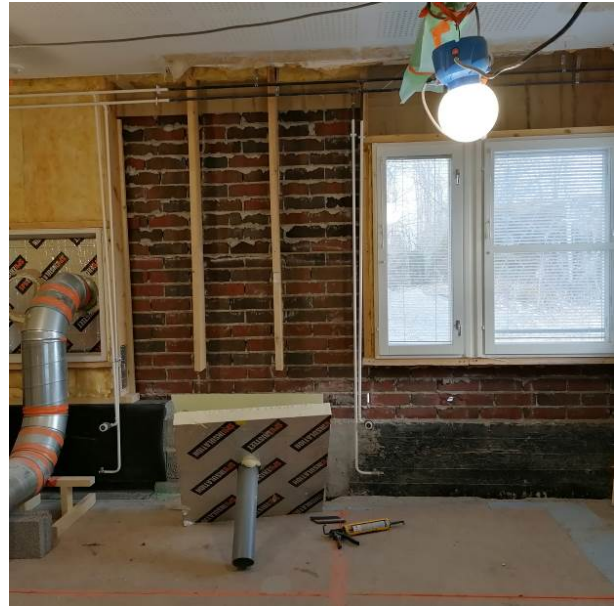
Kuva 45. Huone 4. Vasemmalla näkyy valmistunut seinän alaosa (radonsulku päällimmäisenä), ja oikealla vielä jyrsimätön sokkelipinta.

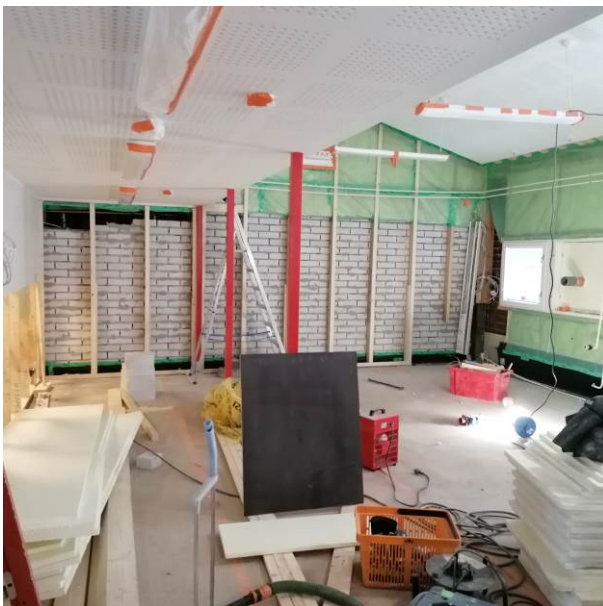
Kuva 46. Huone 11. Kuvassa näkyvien ulko- ja väliseinien alaosat ovat valmiit. Radonsulku molemmissa.

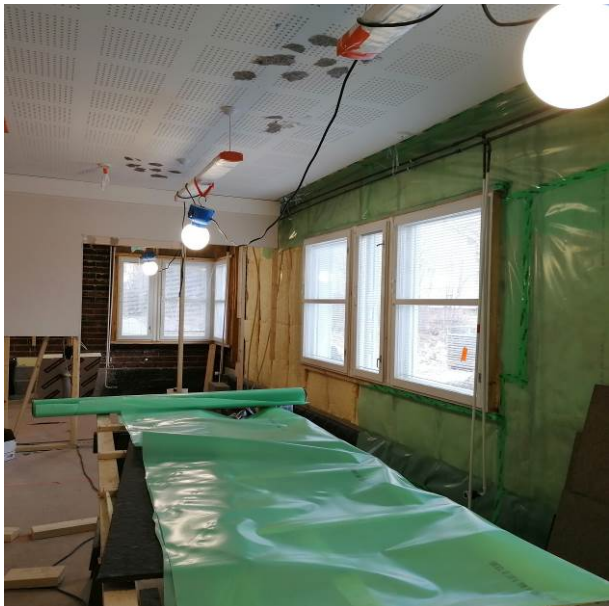
Kuva 48. Huoneen 10 ulkoseinä, jossa korjattu alaosa, uudet eristeet ja osittain höyrynsulku asennettu. Edessä huone 4.

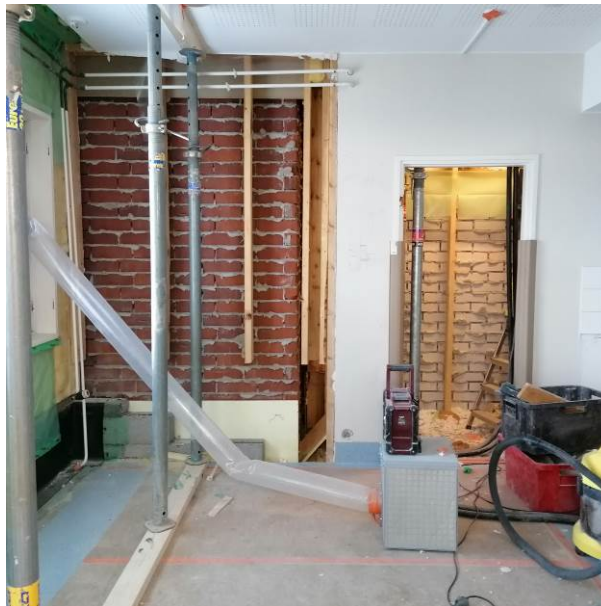
Kuva 49. Huone 14. Huoneen 10 ja 14 väliseinä on kokonaan poistettu. Ulkoseinän alaosan jälleenrakennus vaiheessa.

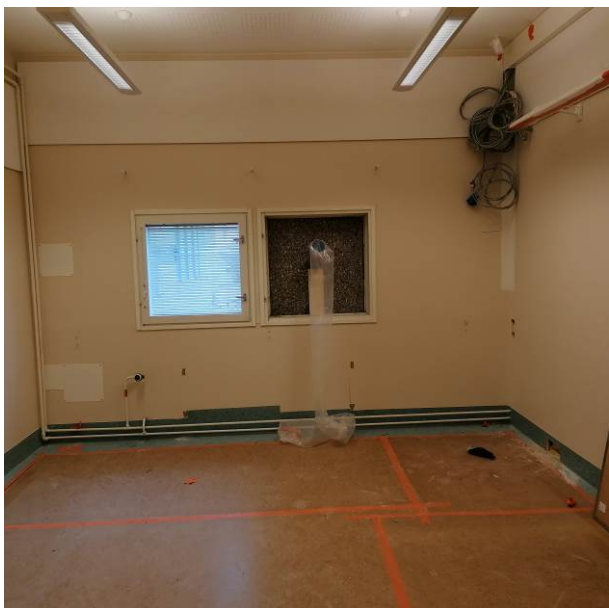
Kuva 50. Huone 19. Huoneisiin 18 ja 19 ei olla tehty vielä toimenpiteitä. Ulkoseinät tullaan purkamaan ylös asti. Huoneiden välillä on kevyt väliseinä betonilaatan päällä.

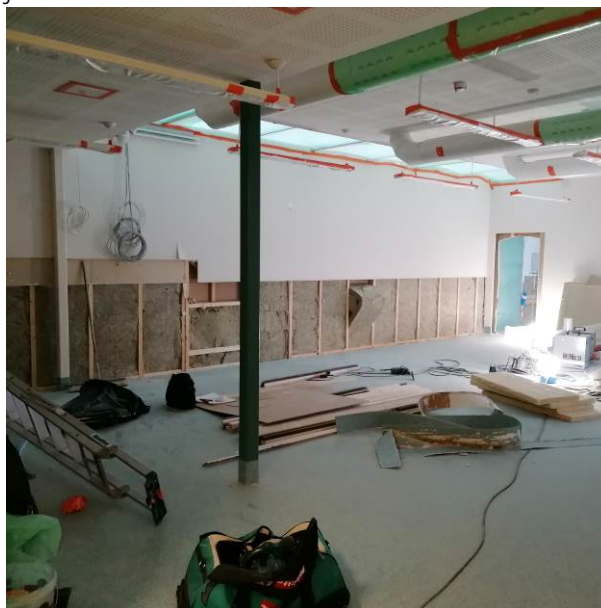
Kuva 51. Huone 33, eli ruokasali. Väliseinä käytävälle ja käynti huoneeseen 32. Alkuperäinen eriste.

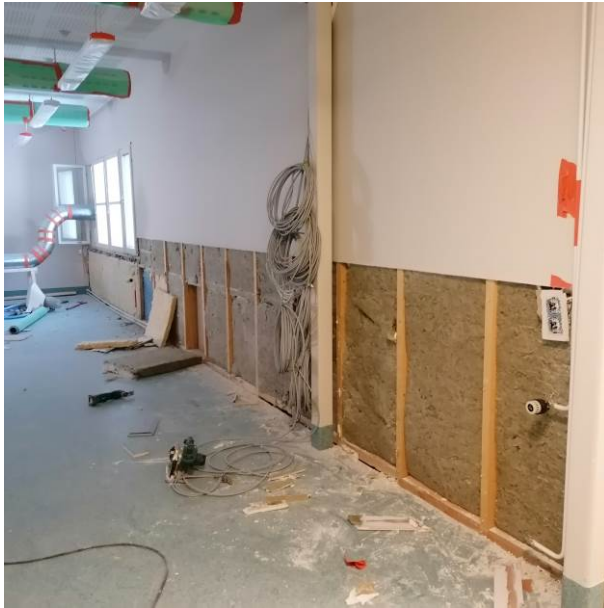
Kuva 52. Ruokasalin ulkoseinä. Seinän alaosa ei pintalevyjä lukuun ottamatta oltu vielä purettu 28.4.2020.

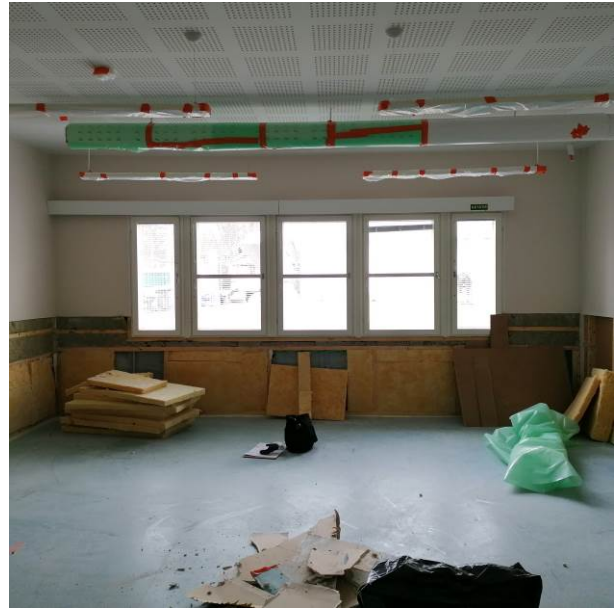
Kuva 53. Huone 32. Uudemmat villat seinien alaosissa on vuoden 2015 korjauksesta. Yläosissa alkuperäinen eriste.
