# **UIMAVESIPROFIILI MOIKIPÄÄN UIMARANTA 2020**

**Kuvio 1.** Moikipään uimaranta ympäristöineen (1:20 000).

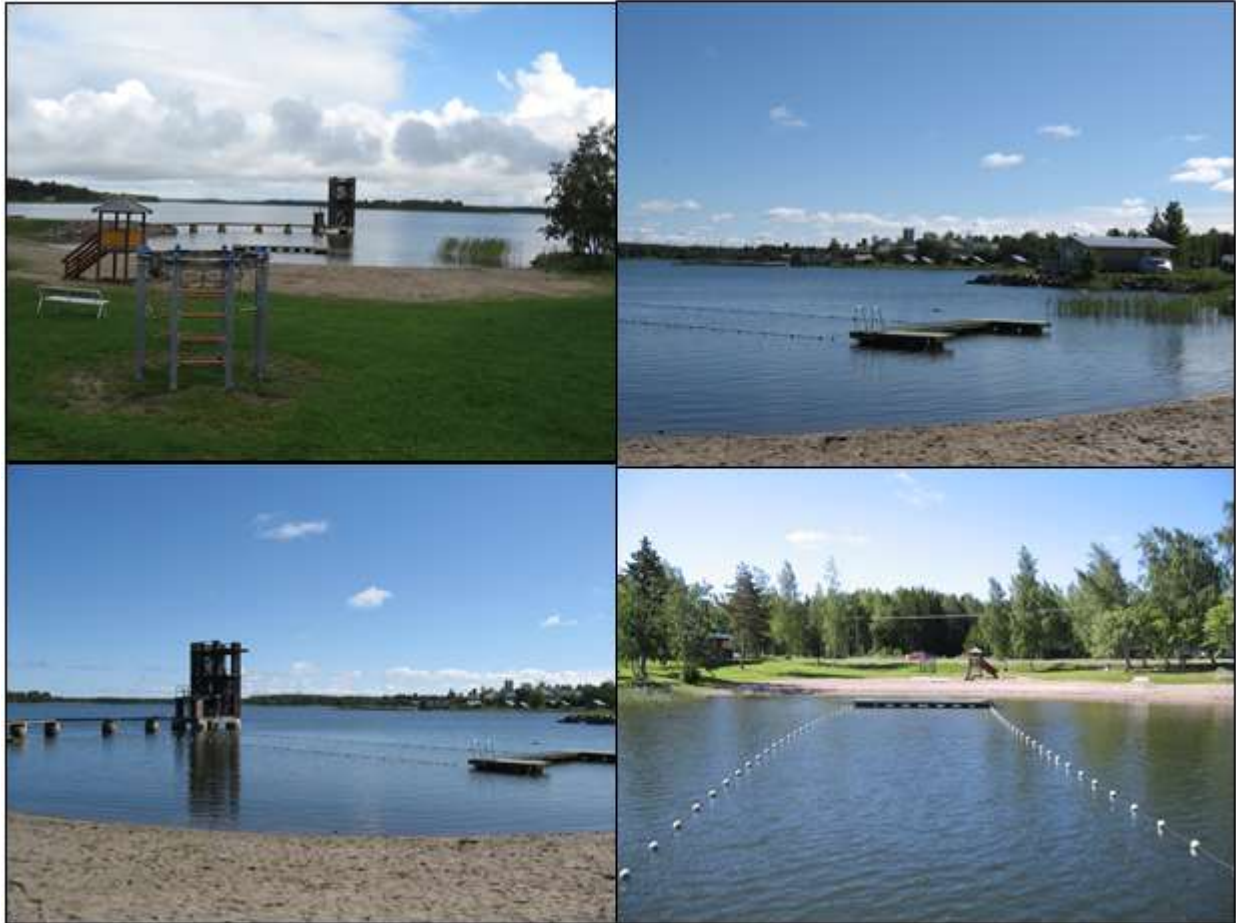
**Kuva1.** Moikipään uimaranta lähiympäristöineen.

Uimarannan rantaviivan pituus on noin 55 metriä. Rantavyöhyke on hienojakoista hiekkaa, ja se on noin 25–30 metriä leveä. Rantavyöhykkeen yläpuolella on nurmikkoa. (Kuva 1) Rantaviivan itäosassa kasvaa pieni ruovikko. Rannan länsiosa rajautuu kiviseen aallonmurtajaan/laituriin, joka johtaa hyppytornille. Aallonmurtajan läheisyydessä havaittiin uimakaudella 2010 pieniä määriä ahvenvitaa ja viherleviä. Ranta

rajautuu etelässä nurmikkoon, jolla kasvaa puita, muun muassa harmaaleppää (*Alnus incana*) ja koivua (*Betula pubescens*).

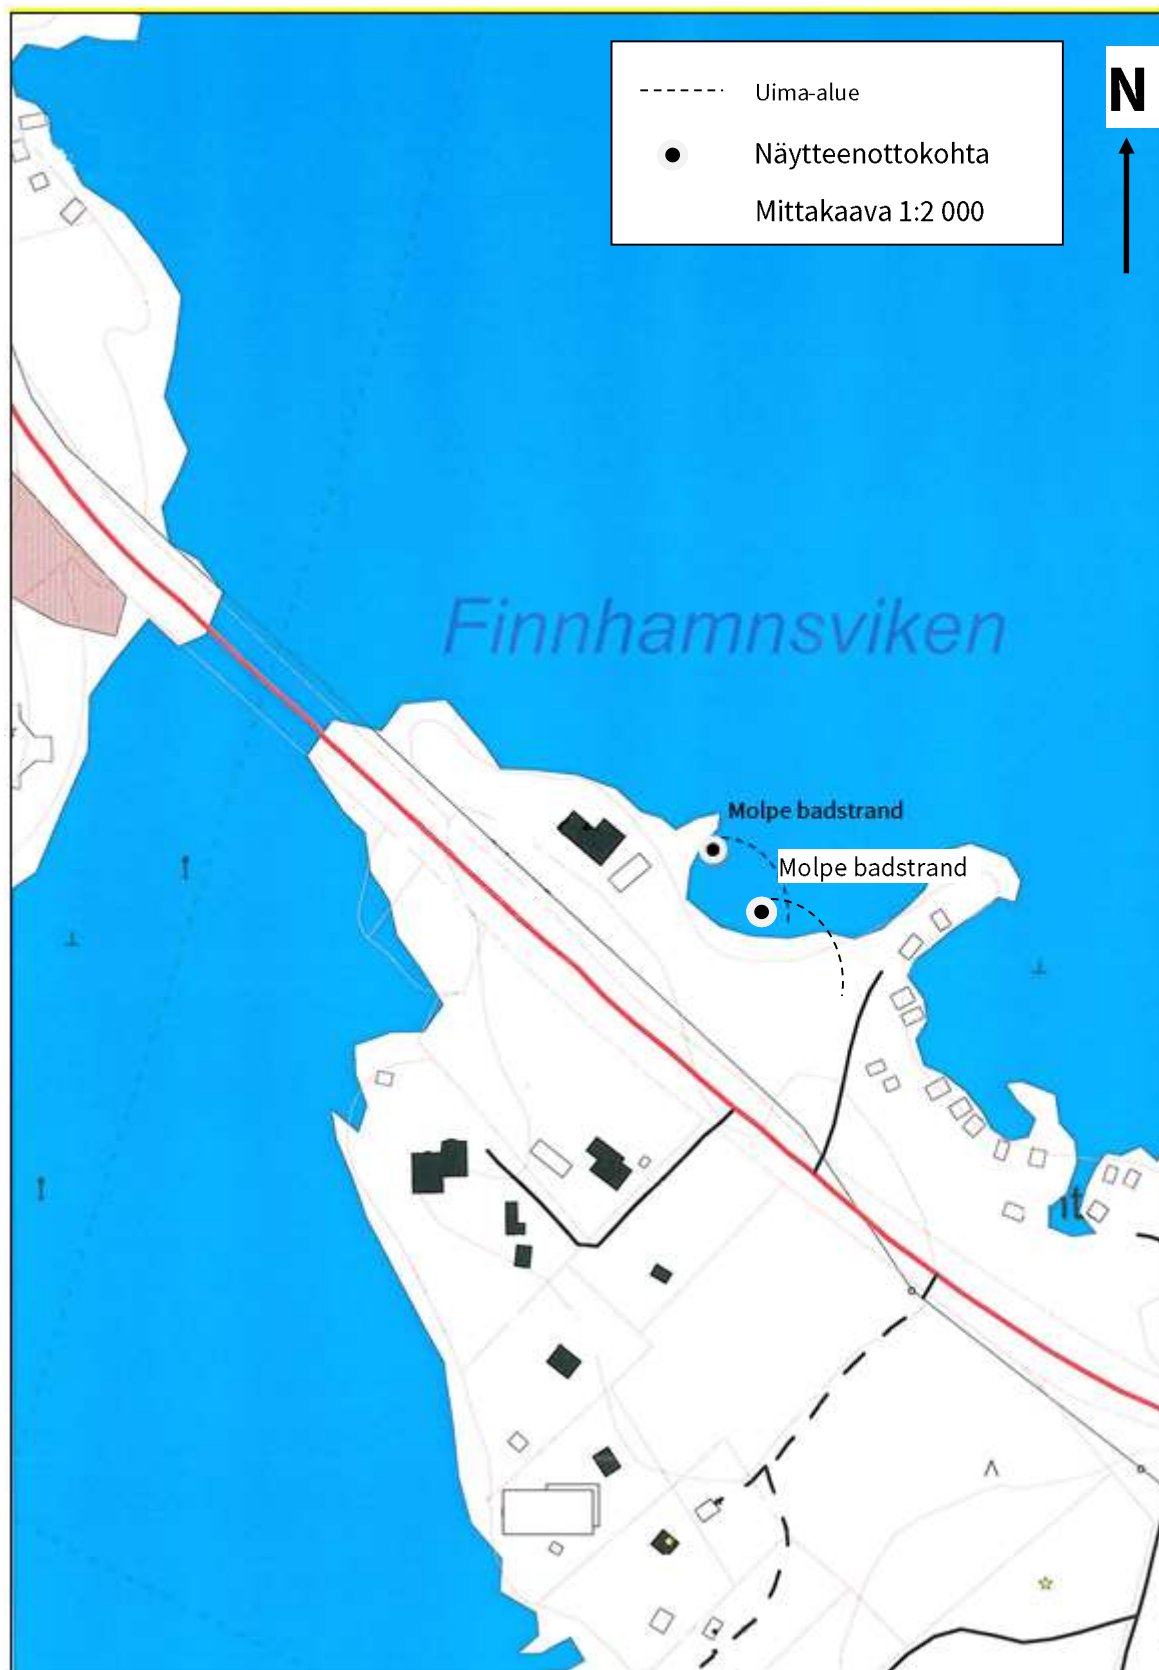
**Kuvio 2.** Moikipään uimaranta ja uima-alue sekä näytteenottokohta (1:2 000).

Uimaveden laadun säännöllistä seurantaa varten laaditaan vuosittain seurantasuunnitelma ennen uimakauden alkua. Näytteitä otetaan yhteensä neljä, joista yksi otetaan kaksi viikkoa ennen uimakauden alkua. Loput kolme näytteenottoa jaetaan uimakauden ajalle niin, että näytteenottojen väli ei ylitä yhtä kuukautta. Näytteenottokohdaksi valitaan paikka, jossa uimavedestä on käytännössä mahdollista ottaa vesinäyte. Näytteenottokohdan tulee edustaa uimarannan sitä osaa, jossa suurin osa uimareista käy uimassa tai jossa on odotettavissa suurin saastumisen riski. Moikipään uimarannan näytteenottoa sijaitsee hyppytornin uimaportaiden vieressä, jossa veden syvyys on noin 2,8 metriä (kuvio 2).

Näytteenottokohdassa vedenkorkeuden tulee olla mahdollisuuksien mukaan vähintään metrin, ja näyte otetaan 30 senttimetrin syvyydestä. Näytteet otetaan ohjeen mukaisesti. Uimavedestä tutkitaan suolistoperäiset enterokokit ja *Escherichia coli*-bakteerit.
