# **UIMAVESIPROFIILI TJÄRLAXIN UIMARANTA 2020**

Länsirannikon ympäristöyksikkö  
Maria Nylund

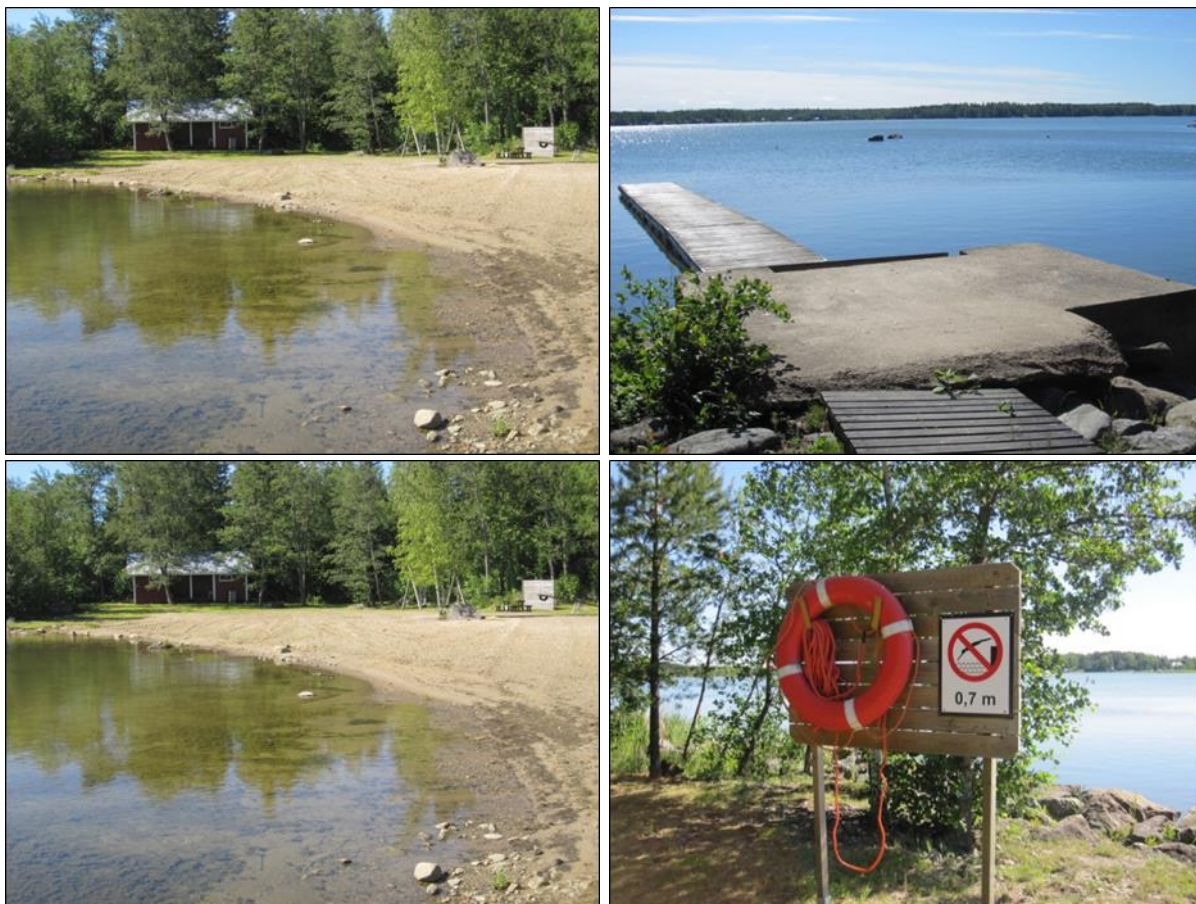
Kuva 2. Tjälrlaxin uimaranta (kuvat otettu 21.6.2010).

Rantavyöhyke on kapea, noin 20 metrin levyinen. Rantaviivaa on noin 50 metriä. Rantaa ympäröi kuusimetsä (*Picea abies*), jossa on myös harmaaleppää (*Alnus incana*), tervaleppää (*Alnus glutinosa*), koivua (*Betula pubescens*) ja pihlajaa (*Sorbus aucuparia*). Rannalla ei pääasiassa ole kasvillisuutta.

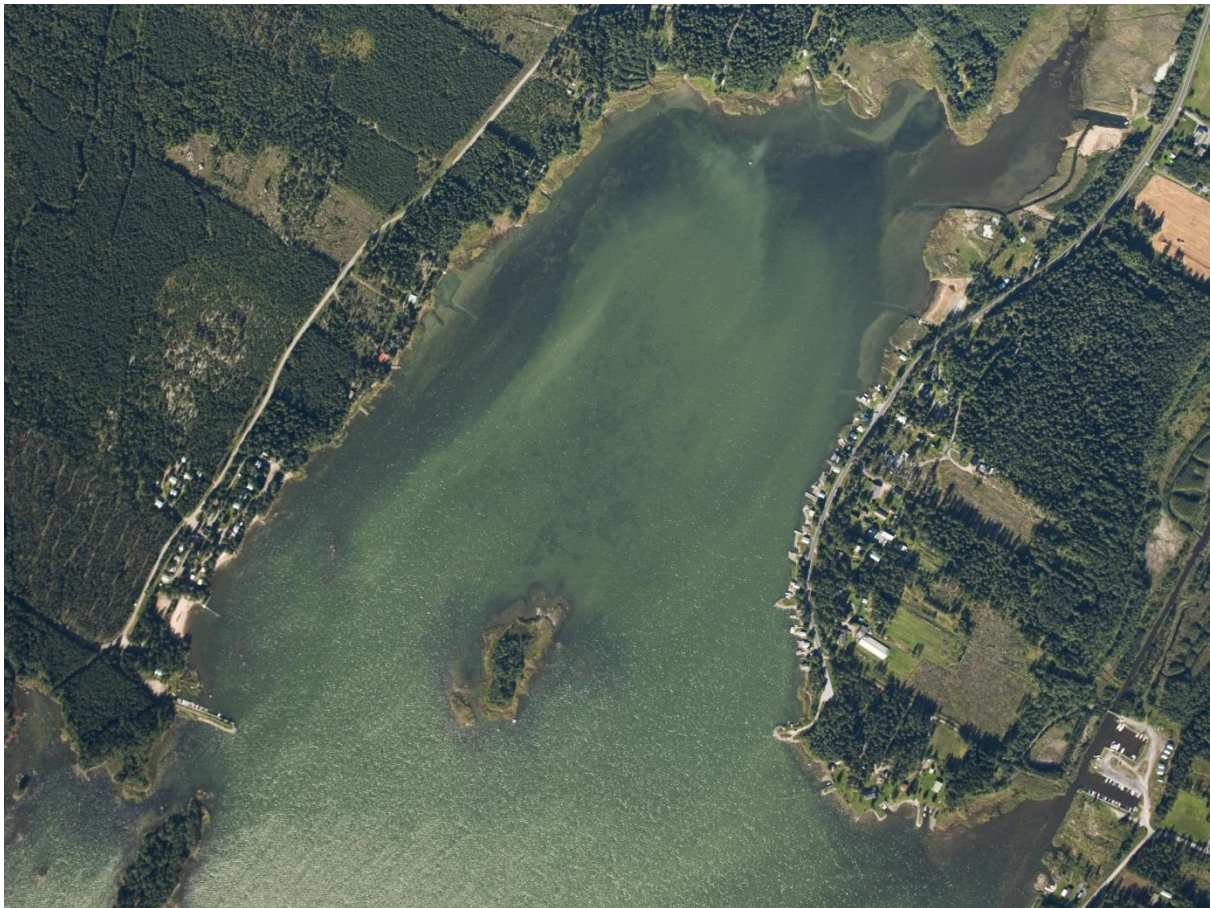
Kuva 6. Ilmakuva Tjärlaxin uimarannasta lähiympäristöineen (kevät 2009).

Rannanläheinen asutus ja kesäasunnot voivat vaikuttaa uimaveden laatuun, kuten myös alueen laajat ruoppaustyöt. Rannan lähellä on noin 20-paikkainen venesatama pienehköille vapaa-ajan veneille. Vargholmenissa on 50-paikkainen pienvenesatama lähinnä pienehköille vapaa-ajan veneille, mutta myös muutamalle isommalle veneelle.
