# Uppföljning av reparationer

**Korsholms Högstadium**

**Bölesundsvägen 11B, 65610 KORSHOLM**

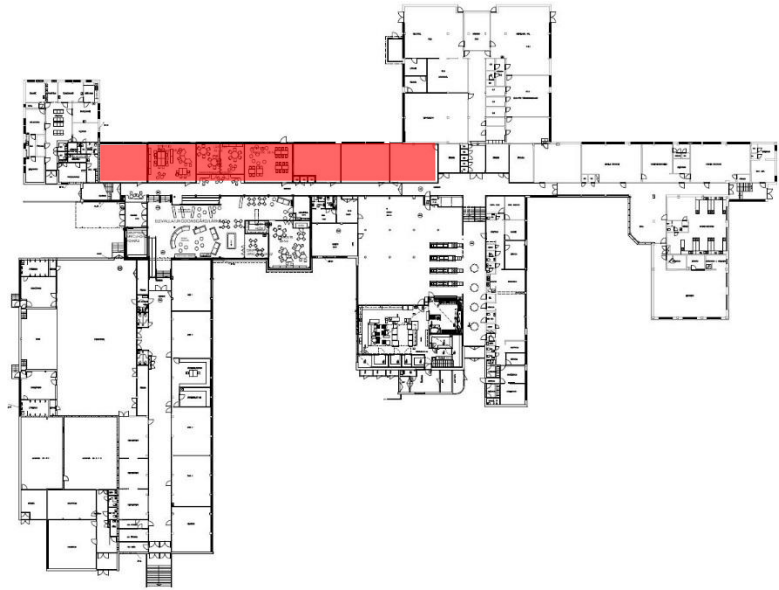
#### 3.1 Korridor SN

I korridor SN har klassrummen täthetsreparerats. Täthetsreparationer utfördes av golv och yttervägg. I några klassrum utfördes asbestsanering av golvplattor innan täthetsreparationerna (golvyta innehållande asbest avlägsnades av företag som har tillåtelse att utföra asbestsanering).

För att garantera ett lyckat tätningsresultat utfördes spårgastest av yttervägg och golv, stickprovsmässigt. En spårgas matades in i isoleringsskikten och ett undertryck sattes i utrymmet. Därefter granskades alla platser där gas kan läcka in med givare. Ifall läckageplatser hittades, utfördes vidare täthetsreparationer tills gas ej kunde tränga in. I samband med renoveringen granskades även om det skulle finnas emissionsskador i golv, via provtagning, men emissionsskador kunde ej konstateras.

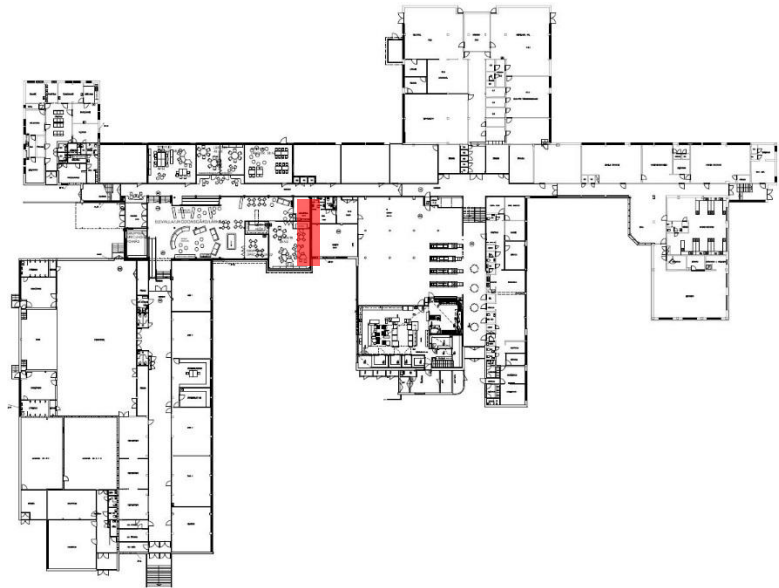
### 3.2 Klassrum LM1

Väggen mellan klassrum LM1 och lärarrummet är en gammal yttervägg. I väggen hade konstaterats finnas orenheter, varpå väggen öppnades upp. Gammal yttervägg rivdes ända ner till golvnivå. Isolering avlägsnades och ytorna rengjordes. Anslutningar till andra konstruktioner täthetsreparerades. Väggen reparerades även mellan städförråd och omklädningsrum.

Renoveringen följdes upp under arbetets gång och granskningar gjordes regelbundet. Det granskades att tillräcklig rivning var utförd innan man gick vidare till nästa arbetsskede. I samband med renoveringen granskades även material för skadliga ämnen, men sådant kunde ej hittas.

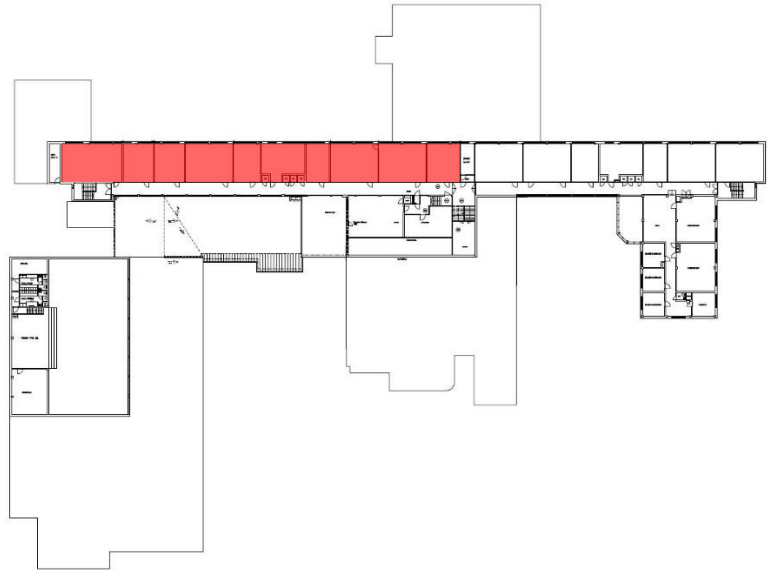
### 3.3 Korridor SÖ 1 - 9

I korridor SÖ 1 - 9 har klassrummen täthetsreparerats. Täthetsreparationer utfördes av yttervägg.

För att garantera ett lyckat tätningsresultat utfördes spårgastest av yttervägg, stickprovsmässigt. En spårgas matades in i isoleringsskiktet och ett undertryck sattes i utrymmet. Därefter granskades alla platser där gas kan läcka in med givare. Ifall läckageplatser hittades, utfördes vidare täthetsreparationer tills gas ej kunde tränga in.

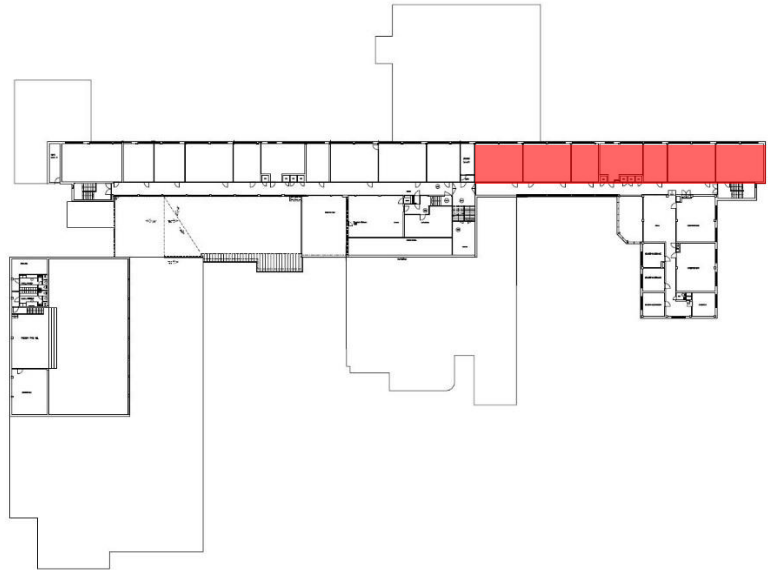
### 3.4 Korridor NÖ 1 - 7

I korridor NÖ 1 - 9 har klassrummen täthetsreparerats. Täthetsreparationer utfördes av yttervägg.

För att garantera ett lyckat tätningsresultat utfördes spårgastest av yttervägg, stickprovsmässigt. En spårgas matades in i isoleringsskiktet och ett undertryck sattes i utrymmet. Därefter granskades alla platser där gas kan läcka in med givare. Ifall läckageplatser hittades, utfördes vidare täthetsreparationer tills gas ej kunde tränga in.

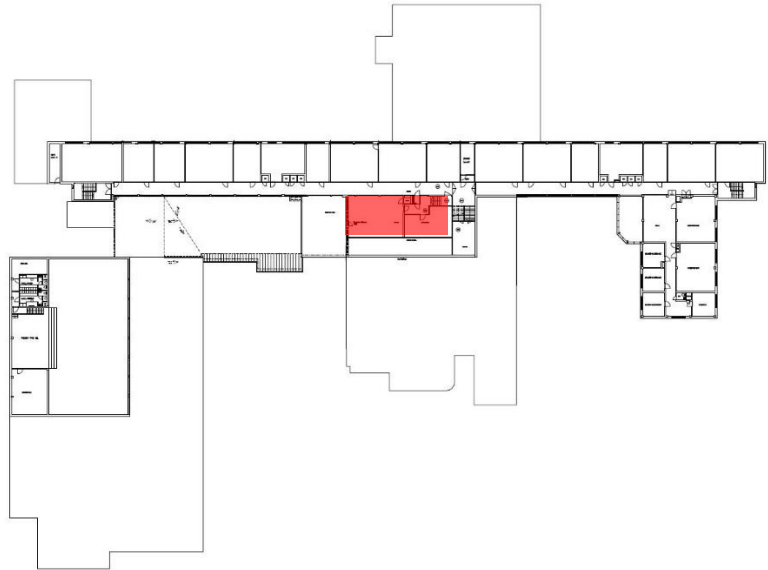
### 3.5 SÖ10 och bibliotek

I klassrum SÖ10 täthetsreparerades yttervägg och tak. I biblioteket täthetsreparerades taket. I biblioteket togs även golvmattan bort (pga lukt) och allt lim samt spackel slipades bort till ren betongyta. De nedsänkta taken förnyades i samband med renoveringarna.

För att garantera ett lyckat tätningsresultat utfördes spårgastest. En spårgas matades in i isoleringsskiktet och ett undertryck sattes i utrymmet. Därefter granskades alla platser där gas kan läcka in med givare. Ifall läckageplatser hittades, utfördes vidare täthetsreparationer tills gas ej kunde tränga in. Även okulära granskningar utfördes.

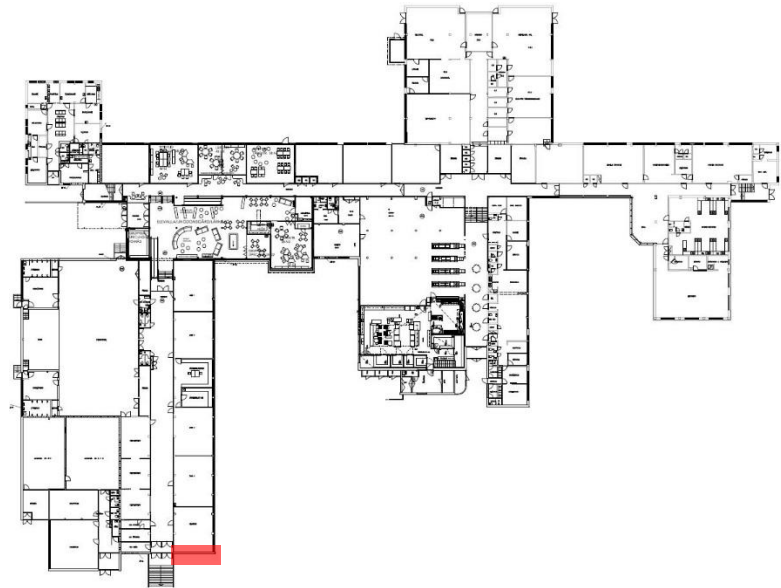
### 3.6 Gavel vid labbkorridor

Gavelns ytterväggs yttre skal (tegelfasad och betongsockel) rivdes i sin helhet. All ullisolering avlägsnades. Långsidans isolering har redan tidigare förnyats. Betongen rengjordes mekaniskt. Därefter utförs återbyggnad. Konstruktionen ändras och återbyggs med Finnfoam-isolering. Även dräneringen och vattenavrinningen från väggen förbättras, för att skador ej skall kunna uppstå i väggen.

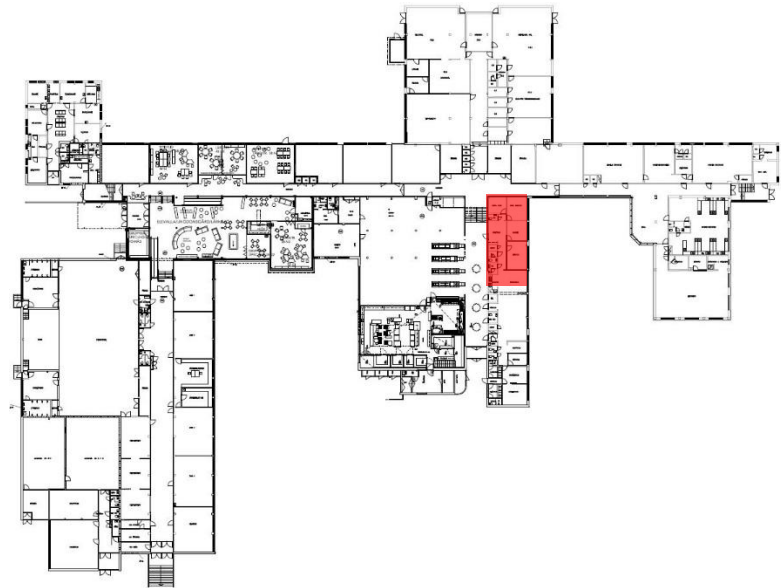
### 3.7 Krypgrund under lärarrum

Denna krypgrund hittades i samband med konditionsundersökningen. I krypgrunden fanns gammalt formverk från byggtiden. I krypgrunden fanns även fritt vatten. Krypgrunden tömdes på organiskt material och överflödigt fyllnadssand. Markduk monterades. En krossgrusbädd sattes in på området där ett golv skall gutas. En pumpbrunn som dränerar bort vatten ur marken monterades. Krypgrunden även undertrycksventileras så luft från krypgrund ej rör sig mot inomhusluften.
