# **UIMAVESIPROFIILI KARPERÖN UIMARANTA 2020**

Karperön uimaranta  
Karperöntie 538, 65630 Karperö  
Uimarannan ID-tunnus on FI1 43499001 (sosiaali- ja terveysministeriö).  
Uimarannan koordinaatit: pituus 21.7041 ja leveys 63.1613 (WGS84- ja EUREF-FIN-koordinaattijärjestelmät).

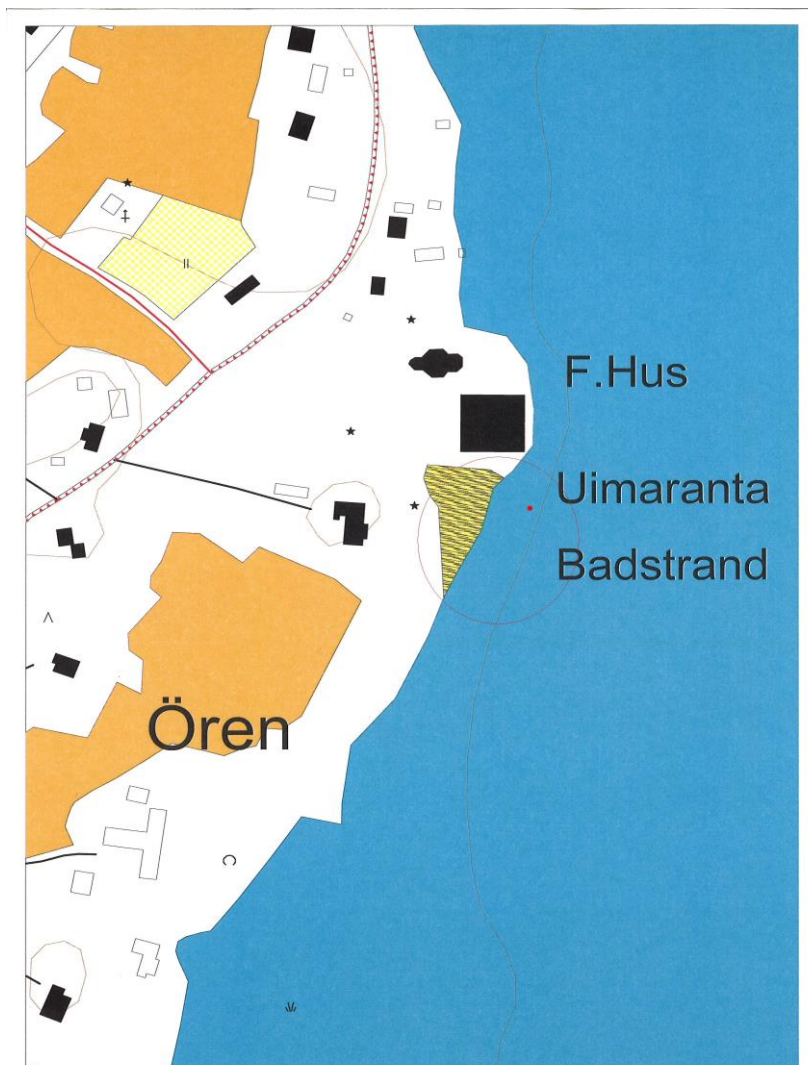
**Kartta 2.** Karperön uimaranta ja uima-alue sekä näytteenotto kohta.

Näytteenottokohdassa vedenkorkeuden tulee olla mahdollisuuksien mukaan vähintään metrin, ja näyte otetaan 30 senttimetrin syvyydestä. Näytteet otetaan ohjeen mukaisesti. Uimavedestä tutkitaan suolistoperäiset enterokokit ja *Escherichia coli* -bakteerit. Näytteet tutkii KVVY Tutkimus Oy/KVVY BotniaLab Oy.

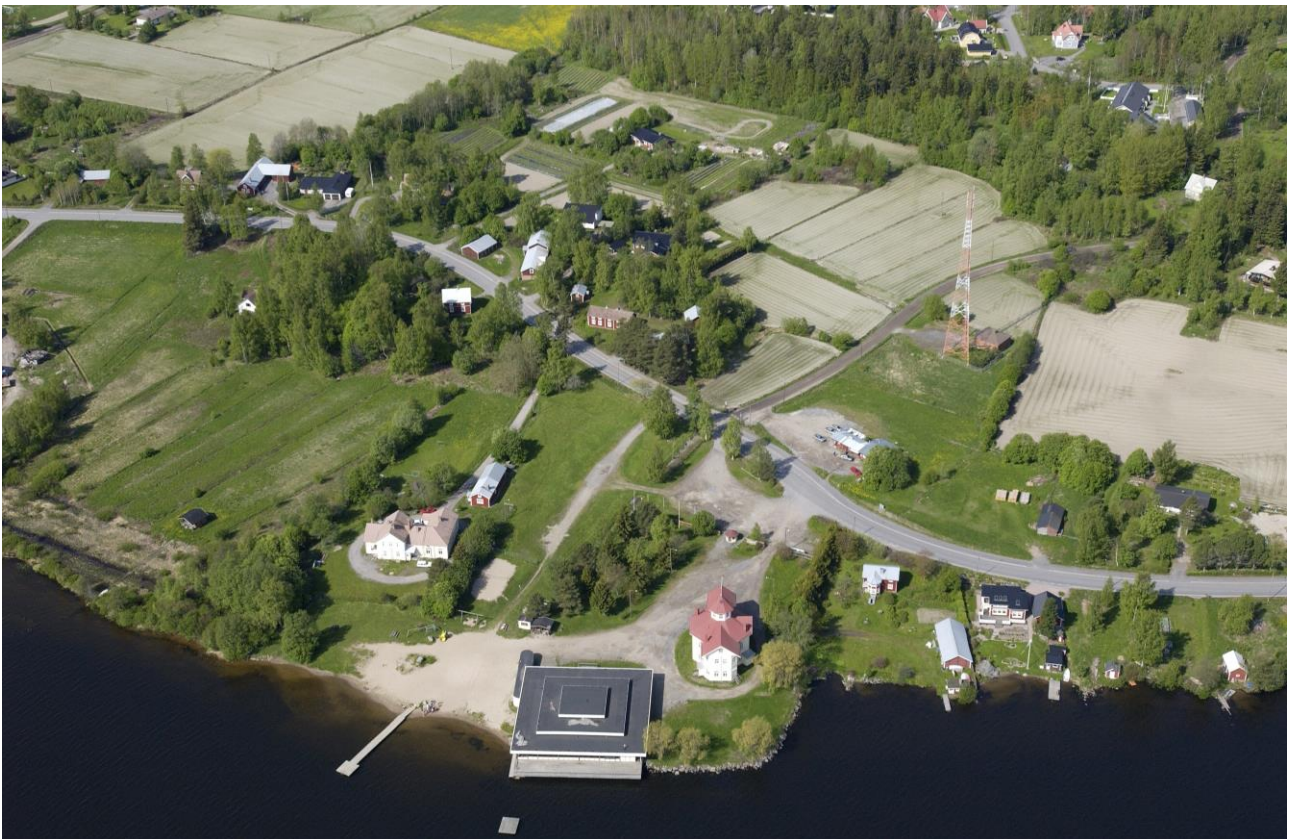
**Kuva 2.** Vanha ilmakeku Karperön uimarannasta lähiympäristöineen. Kuvassa paviljongin molemmien puolin näkyvät rakennukset on sittemmin purettu.
