# **UIMAVESIPROFIILI**

## **MARIANRANNAN UIMARANTA**

### **2020**

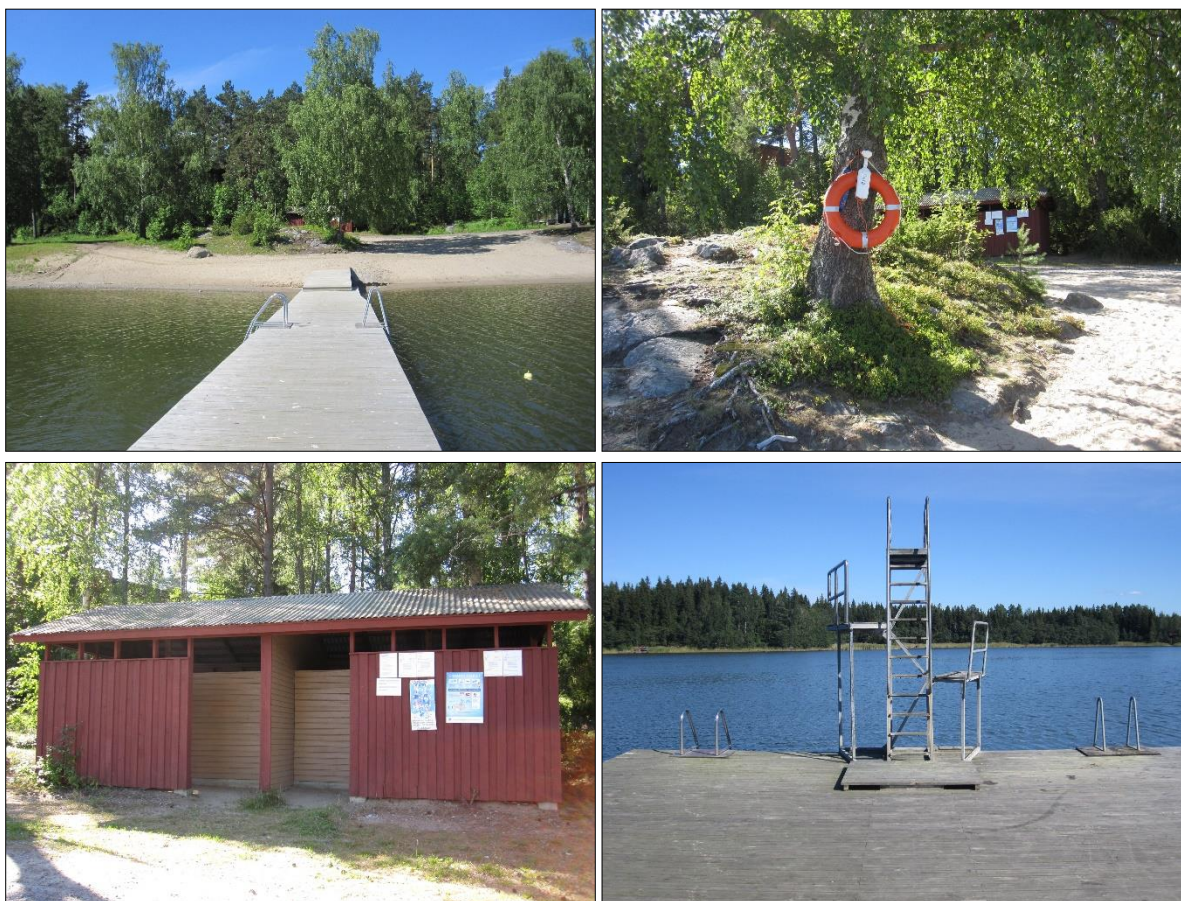
Rantavyöhyke on kapea, noin 30 metrin levyinen. Rantaviivaa on noin 100 metriä. Rantaa ympäröi mäntymetsä (*Pinus sylvestris*), jossa on lähimpänä rantaa myös harmaaleppää (*Alnus incana*), koivua (*Betula pubescens*) ja pihlajaa (*Sorbus aucuparia*). Rannan välittömässä läheisyydessä sijaitsee asuntoalue.

Kuva 2. Marianrannan uimaranta (kuvat otettu 2.6. ja 20.8.2010).

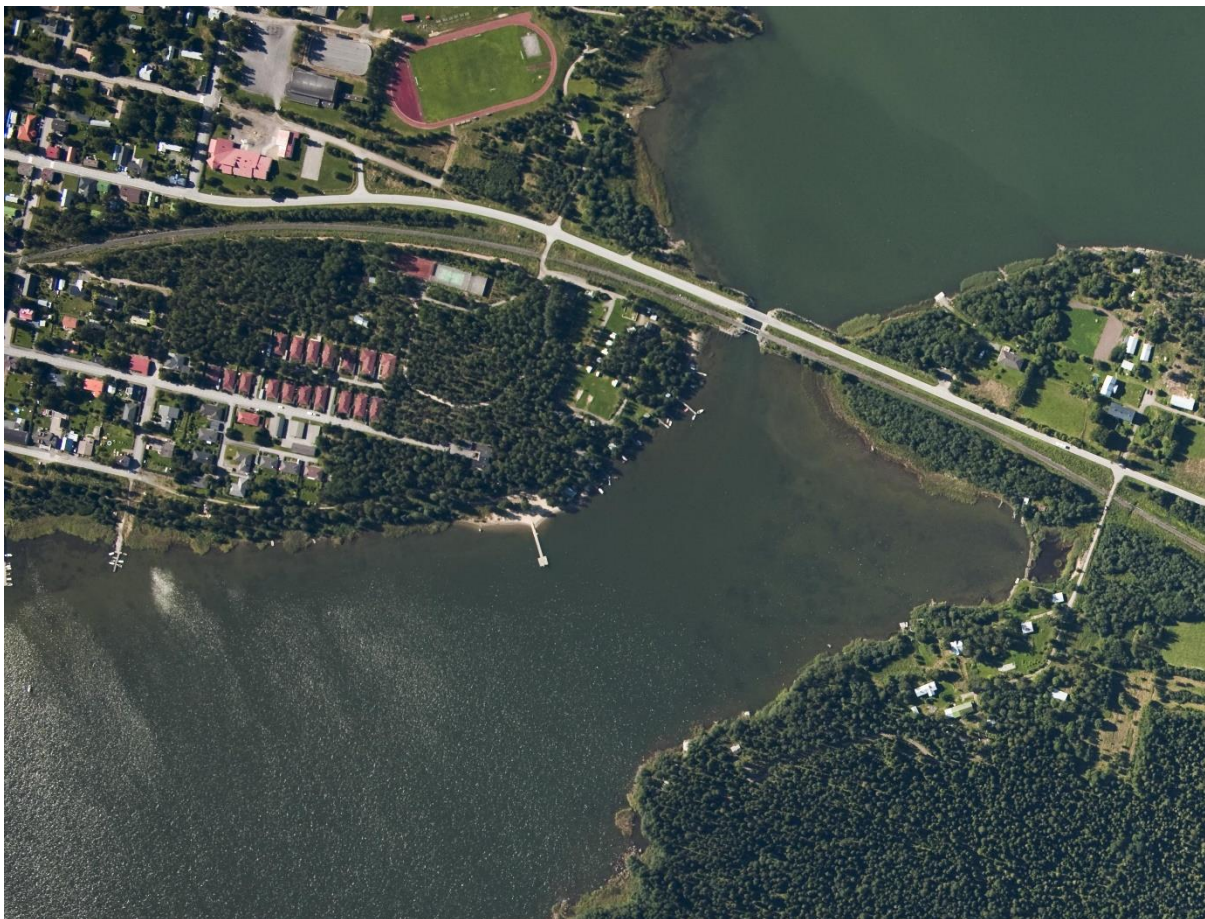
Marianrannan uimarantaa ympäröi Kaskisten kaupunki. Kaupungin viemäriverkko, hulevesien johtaminen, teollisuus, satamat, maantieliikenne ja raideliikenne ovat kaikki tekijöitä, jotka voivat vaikuttaa uimaveden laatuun.

Rannanläheinen asutus ja kesäasunnot voivat vaikuttaa uimaveden laatuun, kuten myös alueen laajat ruoppaustyöt.

Kuva 6. Ilmakuva Marianrannan uimarannasta lähiympäristöineen (kevät 2009).
